文 部 省 科 学 研 究 費 (No. 61020038)
自 然 災 害 特 別 研 究 突 発 災 害 研 究 成 果

1986年梅雨末期集中豪雨による
鹿児島市内のシラス災害に関する調査研究

昭和62年3月

研究代表者 露 木 利 貞

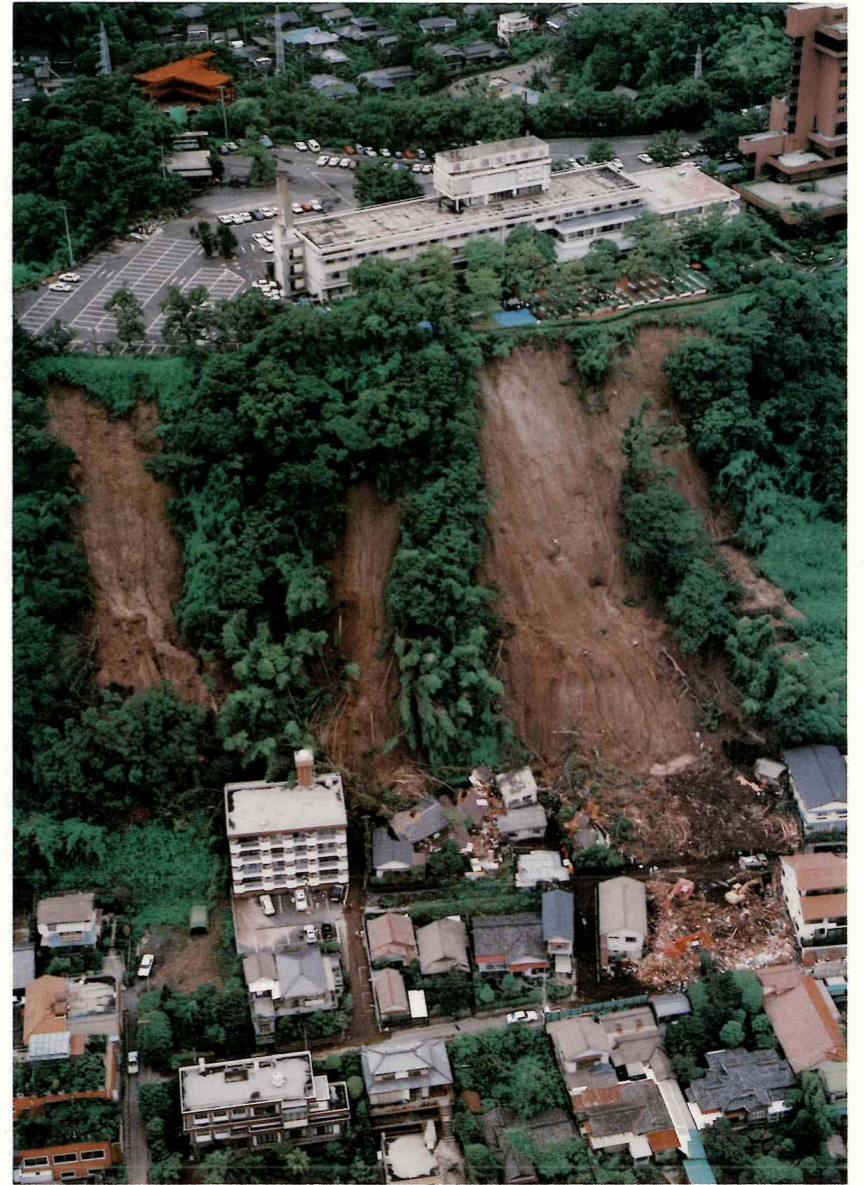
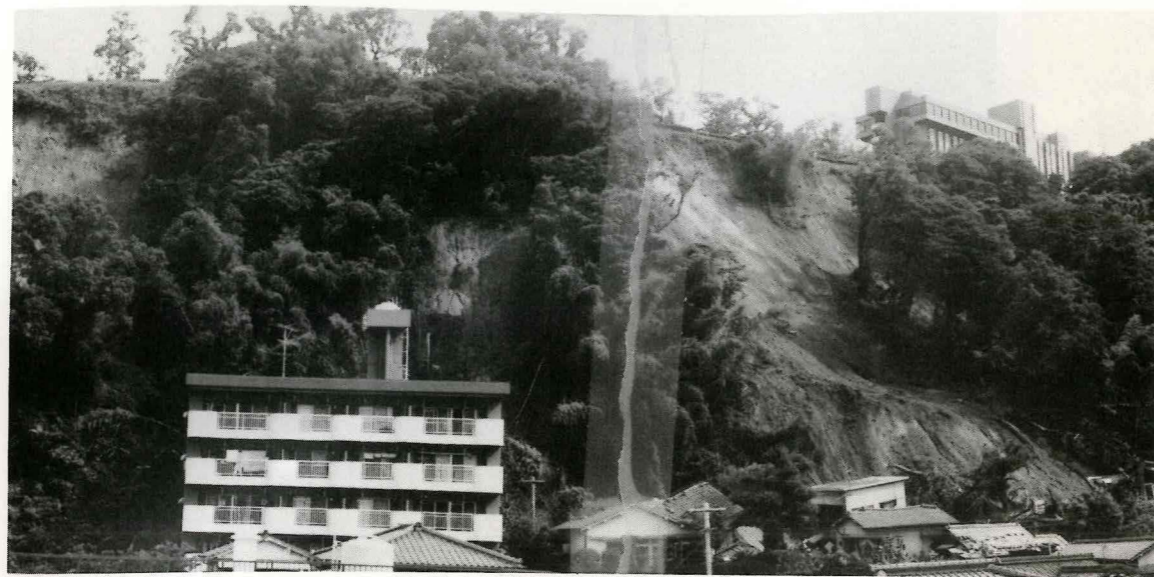
鹿児島市平之町災害現場（提供 国際航空写真株式会社）

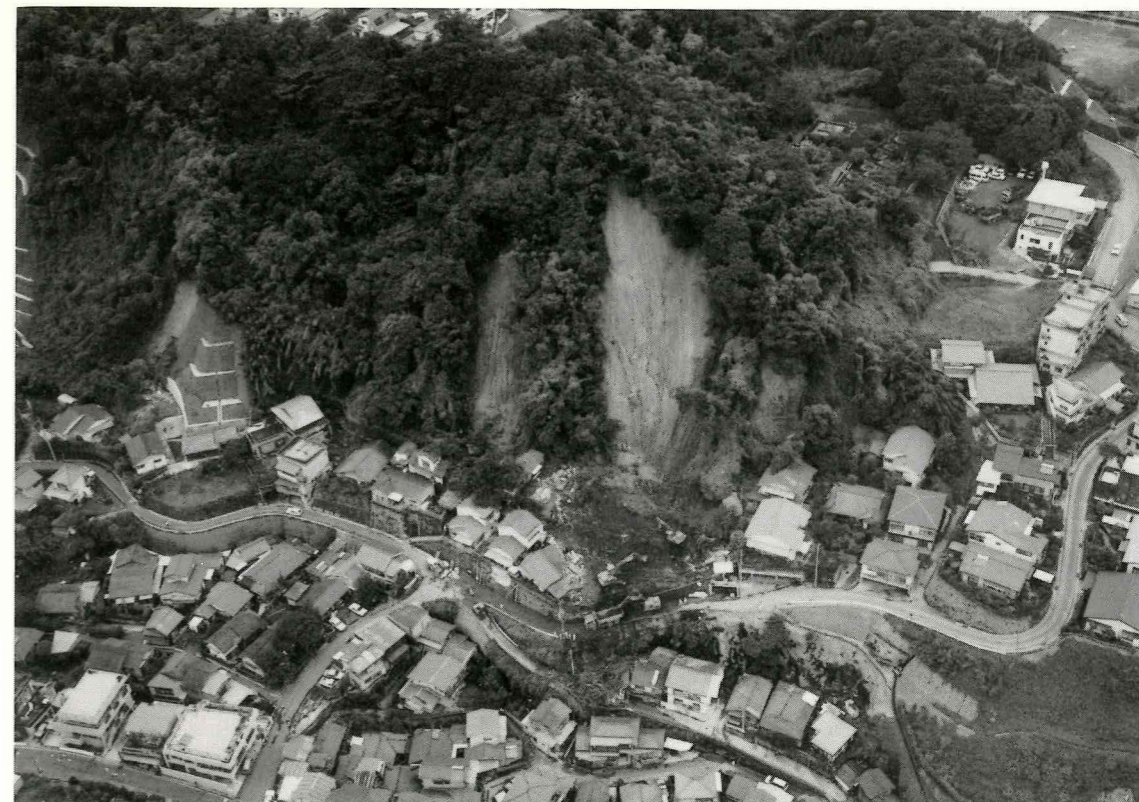
鹿児島市上竜尾町災害現場（提供 国際航空写真株式会社）

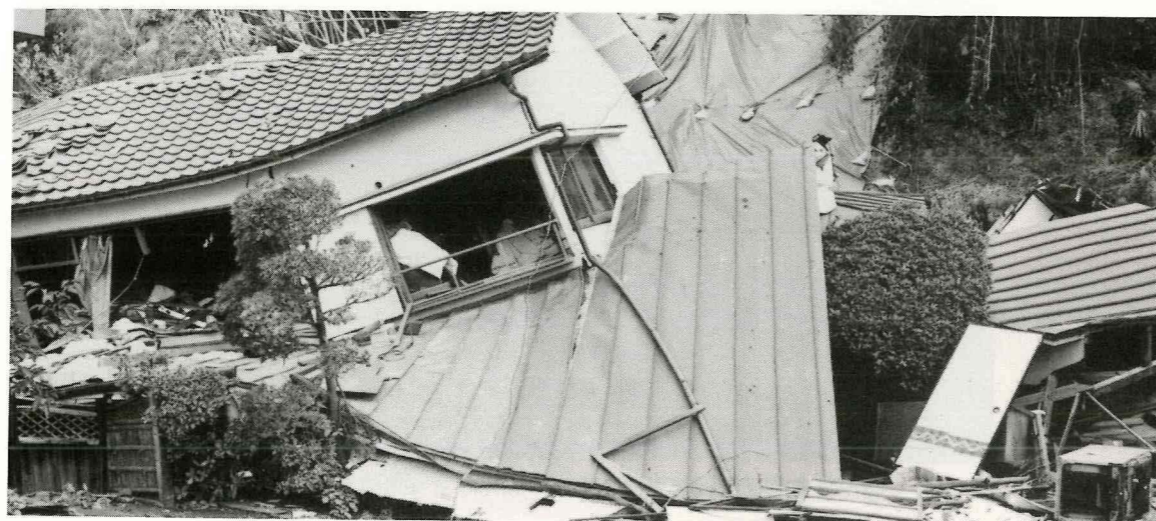
鹿児島市平之町災害現場および家屋被害状況（提供 応用地質株式会社）

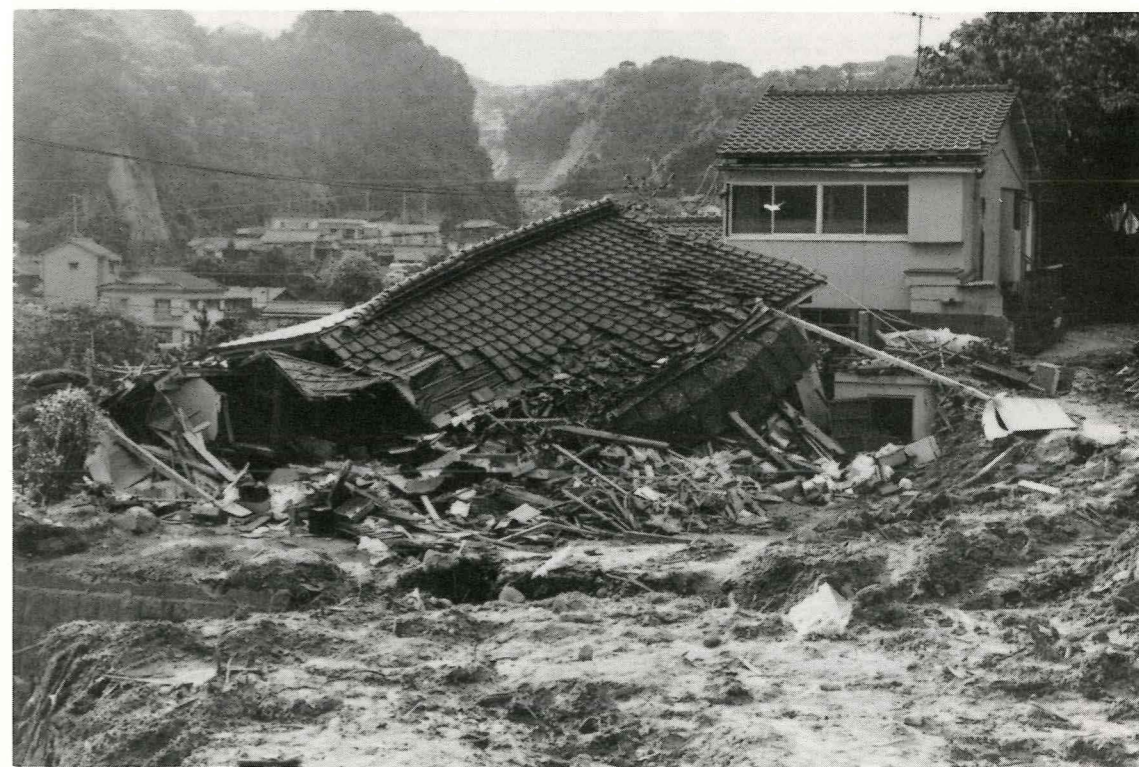
同上被害状況（提供 応用地質株式会社）

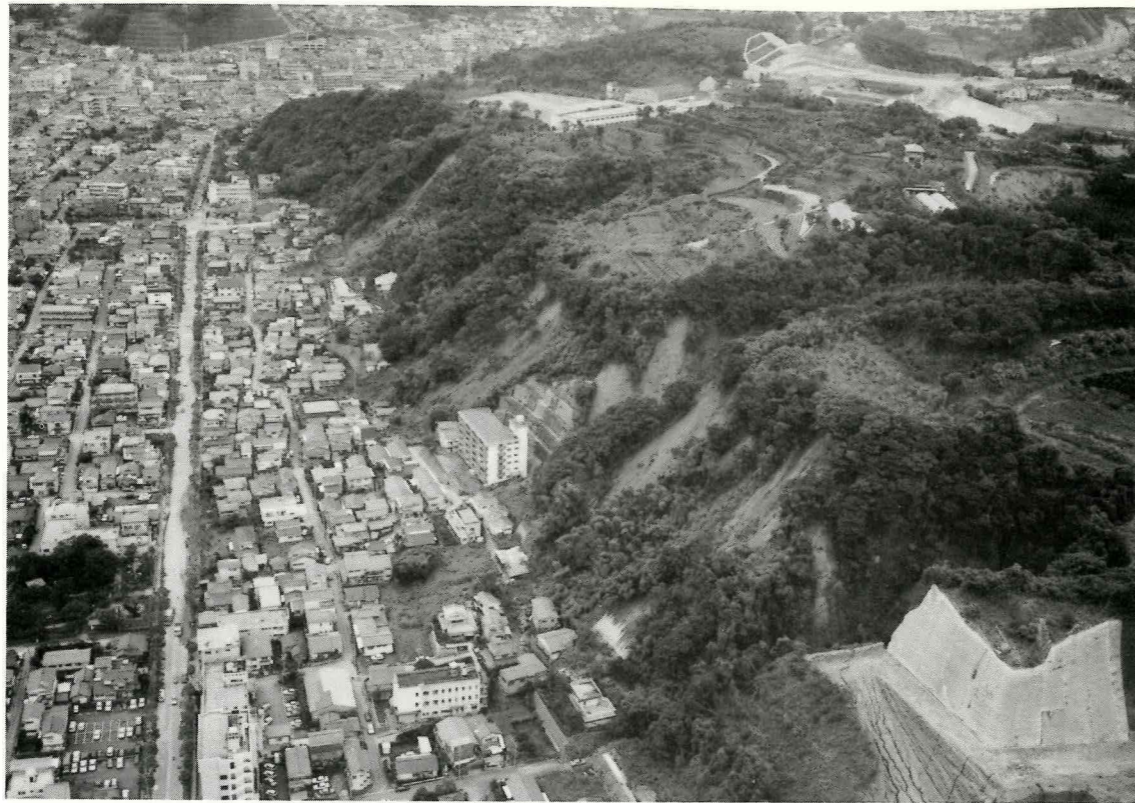
鹿児島市武2丁目災害現場（提供 国際航空写真株式会社）

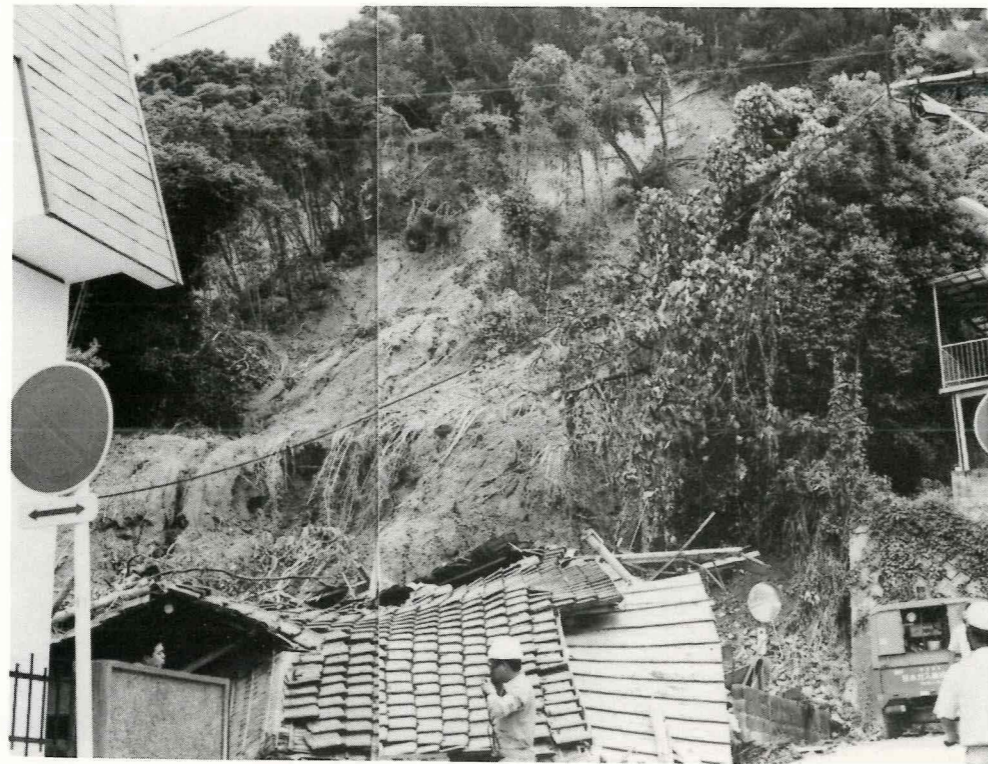
同上被害状況（提供 応用地質株式会社）

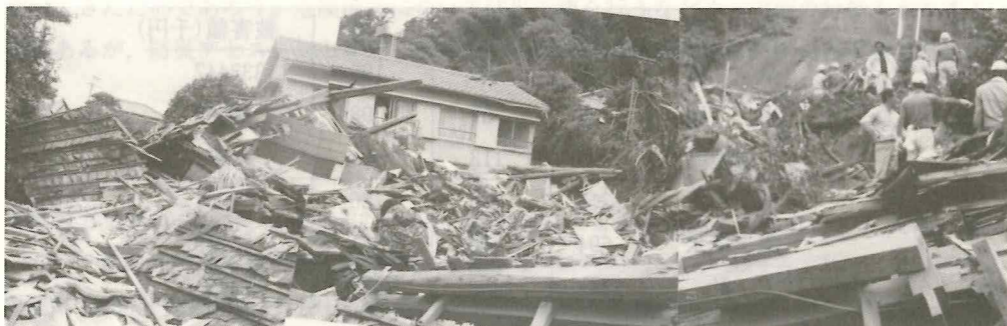
写真-3 平之町(鹿児島県提供)

写真-1~3に全壊住家の例を示す。木造住家は比較的少量の崩土でも簡単に破壊する。写真-2は鉄筋コンクリート擁壁上部からの土と樹木の崩落により被害をうけた例である。

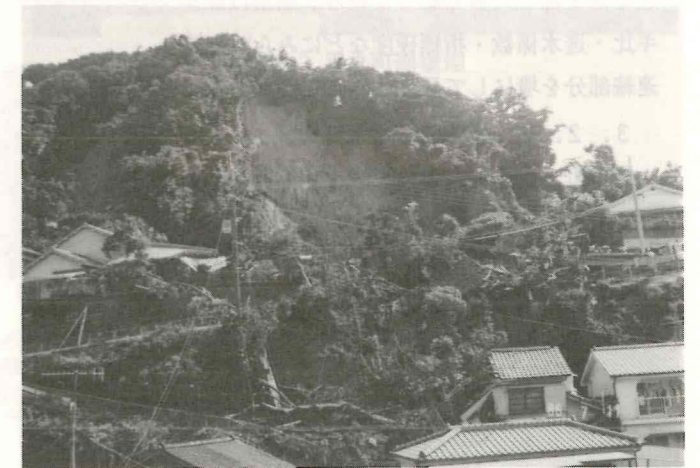
示す。現地調査によると、崩壊斜面の崩壊前の横断形は凹地形を示していたと推定される。崩壊地の隣接斜面には以前の崩壊地の滑落崖が多くみられた。斜面の傾斜は上部50度以上、中部45度前後、下部は切り取られて宅地として利用され、被害はこの場所で発生している。崩壊面は、南西向きであり、斜面長約40m、最大幅約30mである。崩壊面の

写真-1 上竜尾町崩壊地

の周辺において測定したすべり土層の厚さは、上部10~20cm程度、中部30~50cm程度であった。崩壊物質には土壌や風化したシラスのほかに、樹木が多くみられ、その樹齢は大きい樹木で35~60年であった。崩壊地周辺に残された樹木の樹齢を測定した結果、大きい樹木で24~58年を示した。

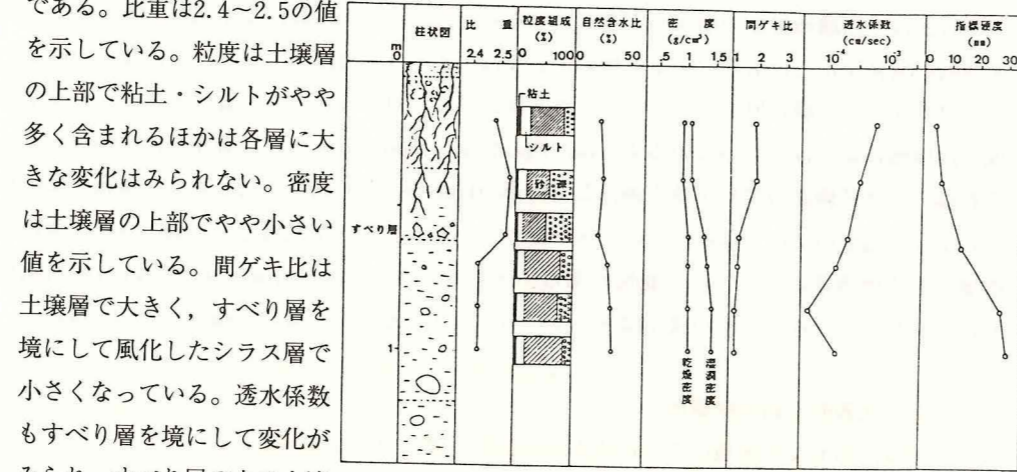
中部付近の崩壊面の端に土層断面をもうけ、試料を採取し土質実験を行った。その結果を第18図に示す。土層断面をもうけた地点の傾斜は46度である。土層断面を観察すると、深さ約60cmまでは黒褐色～暗褐色を呈する土壌が形成され、それ以下は明褐色を呈する風化したシラスに漸移している。土層の上部ほど樹木や草本の根系が発達しており、深さ約40～60cmにあるすべり層を境にしてそれ以下には根系はほとんどみられない。各層の土質試験結果は以下の通りである。比重は2.4～2.5の値を示している。粒度は土壌層

第18図 土質試験結果 (上竜尾町崩壊地)

の上部で粘土・シルトが多く含まれるほかは各層に大きな変化はみられない。密度は土壌層の上部でやや小さい値を示している。間ゲキ比は土壌層で大きく、すべり層を境にして風化したシラス層で小さくなっている。透水係数もすべり層を境にして変化がみられ、すべり層の上の土壌層で大きく、すべり層の下のシラス層で小さい。指標硬度にもすべり層を境にして変化がみられ、すべり層の上部で小さく、下部で大きくなっている。崩壊は間ゲキ比・透水係数・指標硬度などにみられる不連続部分を境にして発生したことがわかる。

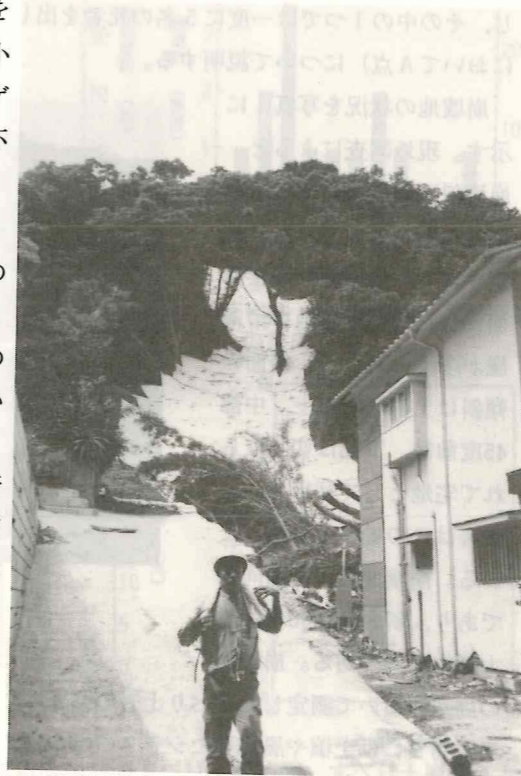
長田町・冷水町において大小10箇所余りの表層滑落型の斜面崩壊が発生し、その中の1つで2名の死者を出している。以下、死者の発生した崩壊 (第1図においてB点) について説明する。崩壊地の状況を写真2に示す。現地調査によると、崩壊斜面の崩壊前の横断形は凹地形を示していたと推定される。斜面の傾斜は上部40度以上、中部30度前後、下部は切り取られ畑地や宅地として利用されている。斜面は高木の広葉樹におおわれ、下部は竹林となっている。崩壊面は南向きであり、斜面長約40m、最大幅約15mである。崩壊物質には土壌や風化したシラスのほか、樹木

写真-2 長田町崩壊地

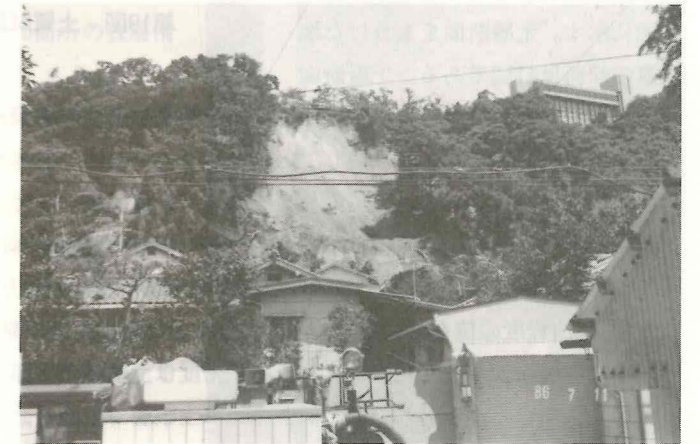
っている。斜面は高木の広葉樹におおわれ、下部は竹林となっている所が多く、また中部から下部にかけてはクスの大木 (最大のものが直径60cm、樹齢97年) がみられる。付近一帯の斜面は崖錐が発達しており、崖錐部は階段状に切り取られ宅地 (以前は畑地) に利用されている。住民からの聞き取りによると、崩壊は上部と中部の境界付近で樹木が傾きはじめてから数回に分けて発生した模様である。現地調査によると、崩壊斜面の崩壊前の横断形はわずかに凹地形を示していたと推定される。崩壊面は斜面長約50m、最大幅約30mであった。崩壊面の周辺において測定したすべり土層の厚さは、上部10～20cm、中部50cm前後、下部100cm前後であり、付近一帯の斜面の土壌層の厚さとほぼ一致している。崩壊物質には土壌や風化したシラスのほか

写真-3 平之町崩壊地

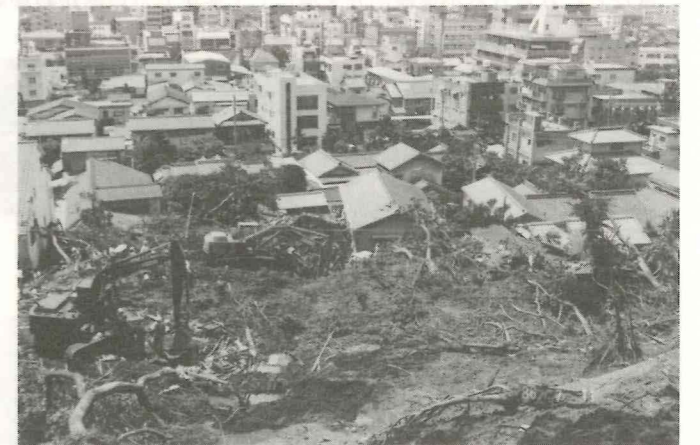
写真-4 シラス斜面の樹木の滑落

に、樹木が多くみられ、すべり落ちた大木が家屋を破壊し、被害を大きくしている(写真4)。すべり落ちた大木の樹齢を測定した結果40~68年、また崩壊地周辺に残された樹木の樹齢を測定した結果42~97年であった。

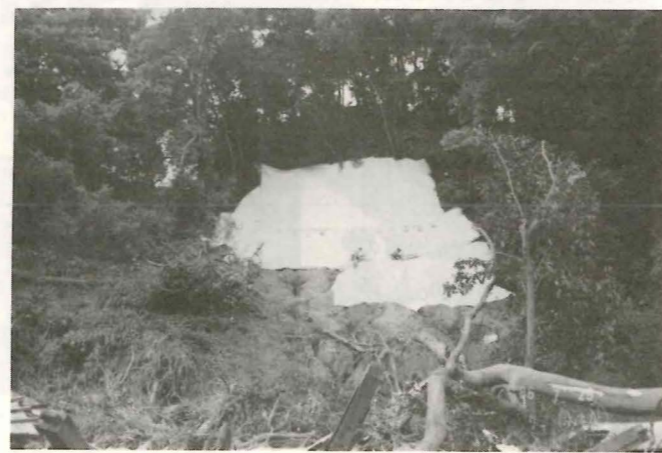
次に、2名の死者を出した新照院町の崩壊地について述べる。崩壊場所は城山に刻まれた谷の最奥(第1図においてD点)である。崩壊地の状況を写真5に示す。崩壊斜面の崩壊前の微地形は凹地形を示していたと推定され、崩壊面は斜面長約20m、最大幅約10mである。斜面の傾斜は上部60度以上、中部40度前後、下部30度前後となっており、

写真-5 新照院町崩壊地

斜面の向きは南西である。崩壊斜面の上部のすべり土層の厚さは非常に薄く10cm以下で、シラスが露出し崖となっており、以前の崩壊跡地と考えられる。斜面中部のすべり土層の厚さは30cm程度、斜面下部は階段状に切り盛りされ果樹園として利用されていた。崩壊物質は土壌、風化したシラス、樹木などであるが、土砂が非常に少なく、樹木が多くみられた。崖の法肩には樹齢20~40年、直径20~30cmの広葉樹が繁茂しており、果樹園の下の住宅はこれらの樹木の滑落により破壊されている。滑落した最も大きい樹木は樹齢31年、直径約40cmのハマセンダンであり、根系の発達は土層深さ方向に70cm程度であった。

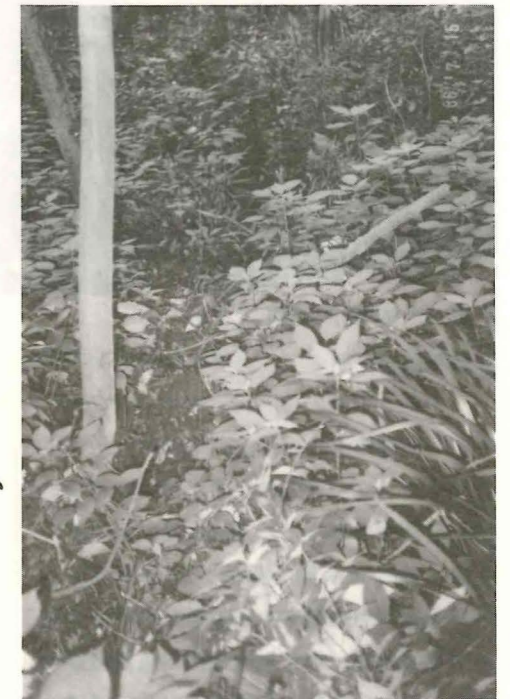
写真-6 シラス斜面林地内の表面流発生跡

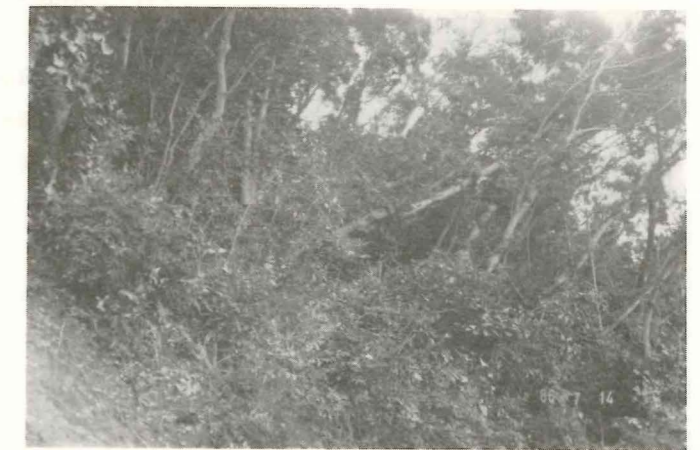
写真-7 1985年8月台風13号によるシラス斜面の樹木被害

桜ヶ丘一丁目東側斜面(第1図においてG点)の崩壊発生地の上の台地上は、斜面ぎりぎりまで宅地に利用されている所が多い。斜面法肩は45度前後の傾斜をなし、高さ5~6mのスダジイ、マテバシイ、アラカシなどの広葉樹が繁茂している。その下は50度以上の傾斜をなし、斜面上にはハゼ、ハギなどの広葉樹、クロマツ、ススキなどがみられ、斜面下部には崖錐は発達していない。崩壊は傾斜の変化点から発生している場合が多い。崩壊面の周辺のすべり土層の厚さは10~20cm程度で、非常に薄い。したがって、崩壊物質には土砂が少なく、樹木が多くみられた。すべり落ちた樹木の樹齢を測定した結果18年であった。斜面下は住宅の建築が規制されているため、付近一帯の斜面下では崩壊による人的・物的被害はほとんど発生していない。しかし、斜面の上の台地の斜面際の住宅においては庭先に亀裂がみられた。また、付近一帯の斜面には1985年8月の台風13号の強風の影響を受けた樹木が多くみられ、台風の影響を今回の崩壊の誘因の1つにあげられる崩壊地が多い。

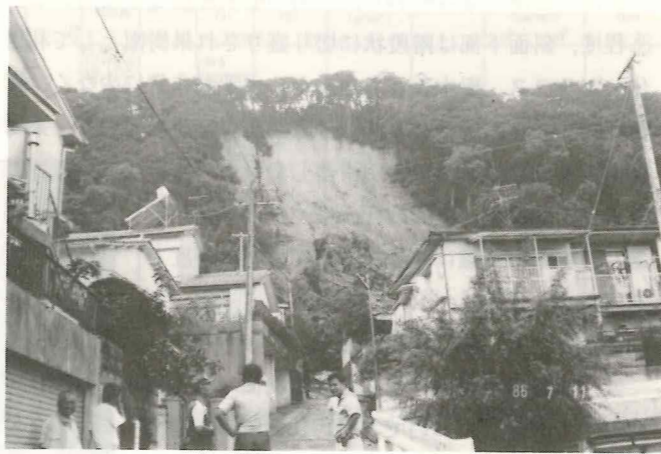
崩壊地の状況を写真8に示す。現地調査によると、崩壊斜面の崩壊前の横断形はわずかに凹地形を示していたと推定される。崩壊面は斜面長約50m、最大幅約

40mであった。崩壊面の周辺において測定したすべり土層の厚さは、上部10~20cm、中部50cm前後、下部100cm前後である。崩壊物質には土壌や風化したシラスのほか、樹木が多くみられ、すべり落ちた大木が家屋を破壊している。すべり落ちた大木の樹齢を測定した結果26~32年、また崩壊地周辺に残った樹木の樹齢を測定した結果21~33年であった。

写真-8 武二丁目崩壊地

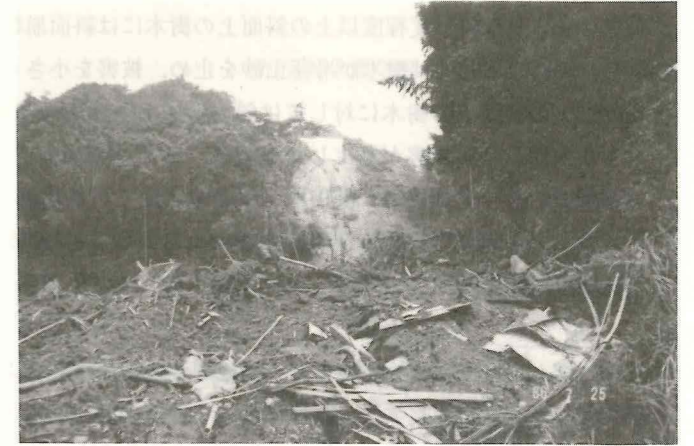
田上一丁目(第1図においてF点)において発生した表層滑落型の崩壊が土石流化し、死者1名を出している。崩壊地の状況を写真9に示す。斜面の傾斜は上部45度以上、中部30度前後、

下部は切り取られ宅地として利用されている。斜面は高木の広葉樹におおわれているが、斜面の上部は伐採されていた。崩壊面は南向きであり、斜面長約40m、最大幅約20mである。崩壊物質には土壌や風化したシラスのほか、伐採された樹木が多くみられ、被害を大きくしている。

写真-9 田上一丁目崩壊地

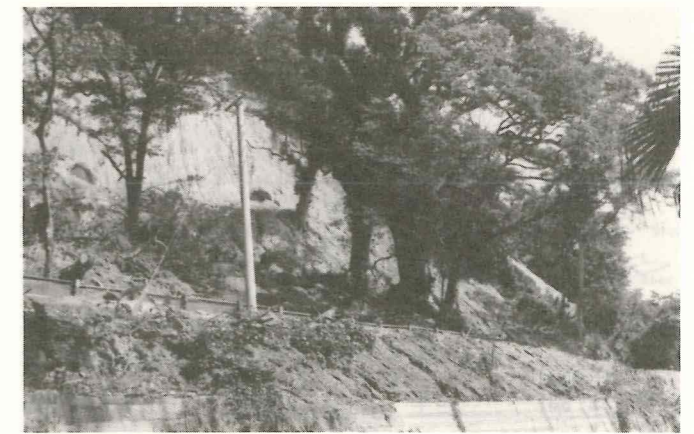
写真-10 シラス斜面下部における樹木の滑落土砂抑止効果

ことがあげられる。シラス斜面においては樹木の根系は土層の深さ方向1 m程度しか発達しないことから、傾斜40度程度以上の斜面上の樹木には斜面崩壊抑止の杭効果は期待できない。しかし、斜面の下部では樹木が滑落土砂を止め、被害を小さくしている箇所がみられ、傾斜35度程度以下の斜面上の樹木に対しては斜面崩壊土砂抑止の効果が認められる(写真10)。また、大きな人的・物的被害が発生した地域は、シラス斜面の下ぎりぎりまで宅地などに利用している所である(上竜尾町・長田町・平之町・武二丁目崩壊地など)。シラス斜面の下が空き地となっている地域ではシラス斜面崩壊による人的・物的被害はほとんど発生していない(桜ヶ丘団地周辺崩壊地など)。

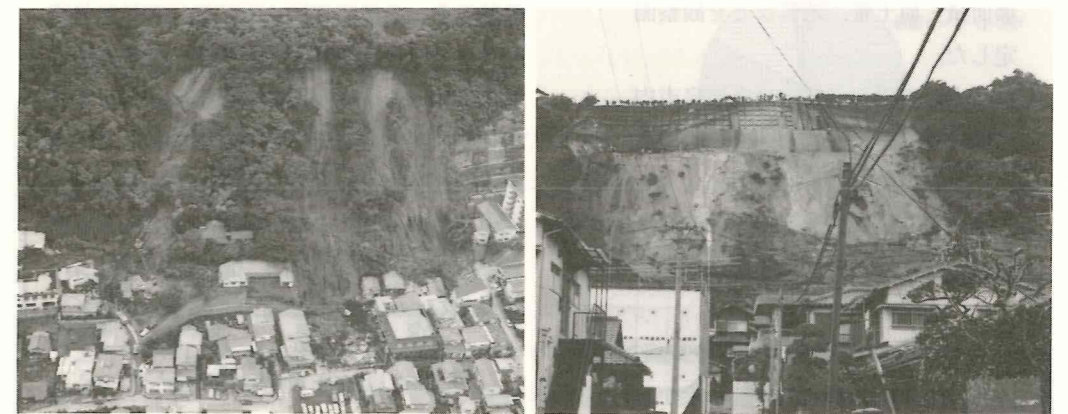
写真-1 鹿児島市武2丁目崩壊地

(第2図B地点:被災直後)
