1997年7月梅雨前線停滞に伴う 西日本の豪雨災害に関する調査研究

平成9年度科学研究費補助金(基盤研究(C)(1))研究成果報告書

平成10年3月

研究代表者 下川悦郎
(鹿児島大学農学部教授)

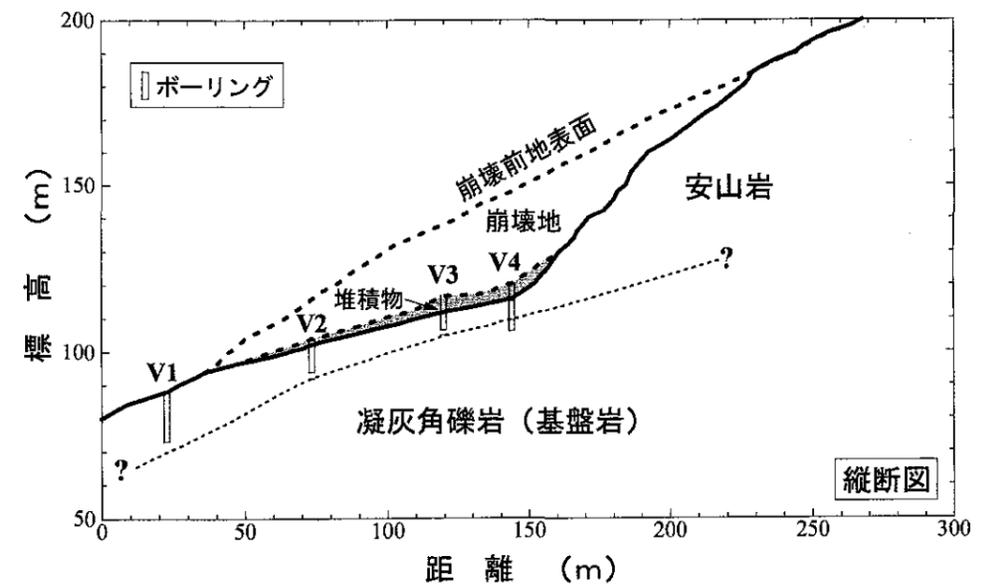
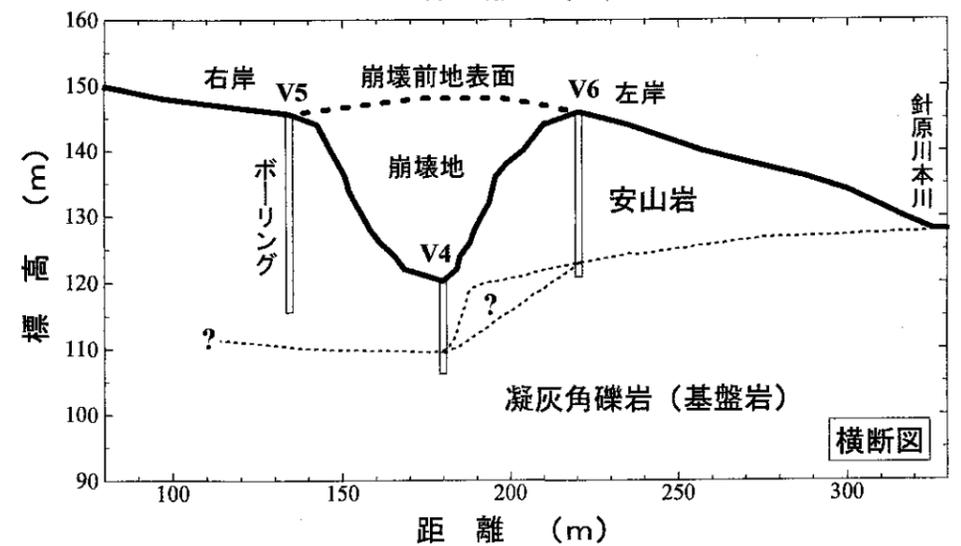
図6 深層崩壊地の平面図、縦断図、横断図

崩壊斜面に向かって右側には比較的緻密な岩相の安山岩の露頭が現れ、その面には擦痕をもつ鏡肌(走向:ENE~WSW、傾斜:30~50°NNW)が観察される(写真1)。この擦痕の方向は斜面が崩壊した方向と同じである。崩壊地の横断面図(図6)によると、崩壊した斜面に向かって右側では崩壊の端と中央で凝灰角礫岩層に13m程度の落差がある。この落差は侵食によってできた旧谷地形とも考えられるが、明瞭な鏡肌が存在するので、断層によって形成されたものであろう。この断層は西側が東側にたいしずれ落ちたものである。右側部分の明瞭な崩壊面はこの断層に規制されているようである。一方、斜面左側では凝灰角礫岩の埋没地形面の形は不明である。安山岩層は、溶岩のももとの堆積構造を一部に残してはいるが、玉ねぎ状風化が著しく、崖錐堆積物と見間違えうほど粗しょうである。これは、断層によって岩盤が緩みそこに水が浸透して風化が促進されたことによるものと考えられる。また、崩壊斜面左側の崩壊端に近い未崩壊部分にほぼ平行して複数の開口亀裂が走っていることから、今回の斜面崩壊に伴う応力開放も影響しているようである。なお、災害発生直後は崩壊端に近い開口亀裂が拡大する形で小規模の崩落がたびたび起こり、その土砂は深くえぐられた崩壊跡地の底に堆積していた。

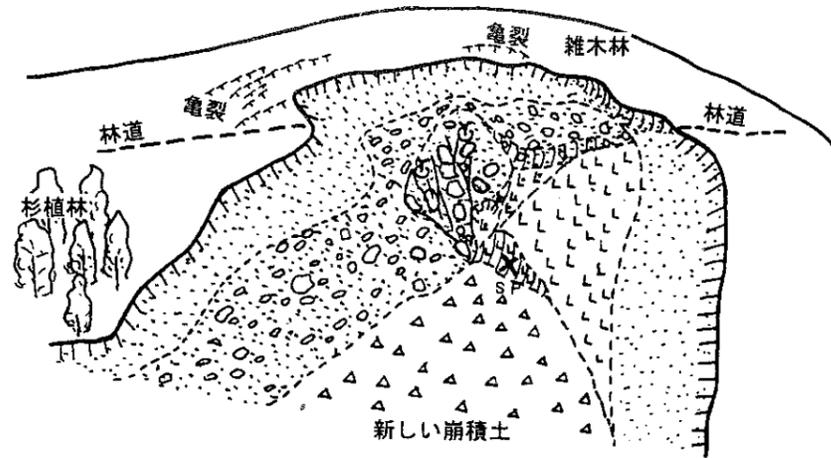
図-1 崩壊斜面のスケッチ

図-1は崩壊面をスケッチしたものである。崩壊前の地形は勾配が30度程度、緩やかな凸型地形を呈していたようである。崩壊面の地表面付近数mの地盤は赤色風化しており、崩壊斜面に向かって右側すべり面には凸型の形状を示す灰色の安山岩盤（弱風化し亀裂性）が露出しているが、左側斜面は厚い崖錐状の堆積物からなり、丸味をおびた安山岩塊（コアストーン？）と赤色の粘土から構成されている。崩壊斜面の向かって右側下部に露出する安山岩は著しく風化しており、岩体に連続性がないことから、破碎作用を受けた跡と推定される。また暗褐色の鏡肌が随所に認められ、この露頭部分が古い断層破碎帯であることを示唆している。またその表面には削痕をもつ茶色の粘土薄層があるのを、数ヵ所で確認した。削痕の方向は崩壊方向とほぼ同じ東西方向であり、斜面のすべり方向へ傾いているのが観察される。それゆえ今回の崩壊を引き起こした滑り面と考えられる。図-1にSPと記されている崩壊すべり面の右法尻地点で粘土ブロック、および、一面せん断試験・pF試験用の不攪乱粘土試料をサンプリングした。写真-1はサンプリングした粘土を示している。ブロックの厚さは約25cm程度であり、その上層、中層、下層から採取した試料を用いて、室内土質試験を行った。中層は風化の進んだ赤色粘土、上層はそれよりも風化の程度の少ない赤色粘土、下層は風化した灰白色を帯びた赤色粘土である。

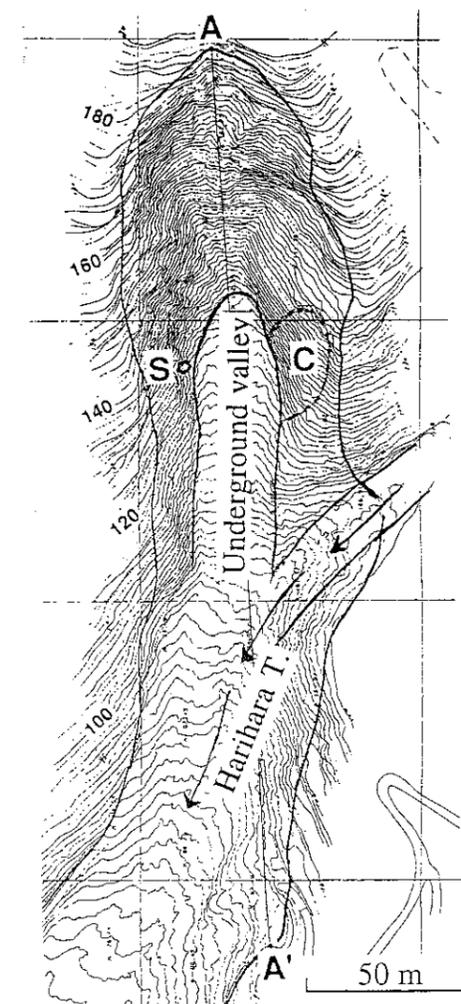
図1 針原川の崩壊後の地形図
アジア航測株式会社提供の地形図に地下谷の位置等を書き加えたもの。S:サンプル採取地点、A-A':現地測量線、C:粘土露出面

図1は崩壊後の地形図である。崩壊後にはきれいな谷が現れており、地下水が流出し、針原川支流の形状を呈している。この地形は過去にあった谷が崩積土で埋没したの(埋没谷)か、あるいはこの谷の右側の側壁部に断層粘土らしい粘土が露出していることから断層等で破碎されて形成された基岩の谷地形(地下谷)の上で風化・破碎の進んだ安山岩質の層が存在していたものと思われる。図2はその中央断面を現地でノンミラータルステーションを用いて地上測量を行ったものである。図中の旧地表線は崩壊の右岸側(サンプル採取地点側)の崩壊の境界線の地表高で測量しやすい数点を直線でつないだものである。サンプルの採取に当たっては、C点の粘土層の関与の程度を検討したが、せん断面としての面積は小さく、崩壊の運動を特徴づけるせん断破壊の主要な材料は、その他のすべり面を形成する安山岩質の崩積土(あるいは崩積土状のもの)と判断した。また、特にこの崩壊のすべりの原因として重要

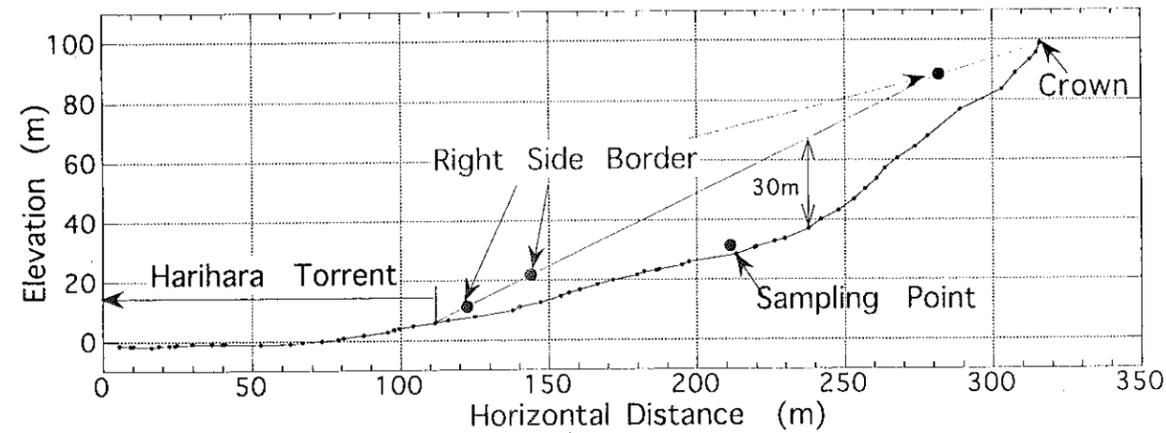
図2 崩壊中央断面図 (A-A'測線)

な場所は、地下谷底面 (図1, 図2における緩傾斜の部分。地下水が集中し間隙圧比が高かった場所と思われる) でのせん断破壊であり、上部の急傾斜の部分は、間隙圧比も低くむしろ引っ張られて滑落した形と思われる。そこで、地下谷 (基岩凹部) 底面に近いところで地山と思われる場所からサンプルを採取した。図3がサンプル採取地点とサンプリングの状況である。土層はかなり大きな粒径の巨礫を多数含むが、すべり面はそのような巨礫を切る形ではなくその間のマトリクスの層でせん断したと考え、マトリクスの部分よりサンプルを採取した。また、試験機のサイズを考慮して現地にて9.52mm以上を取り除いた。その粒度分布を図4に示す。

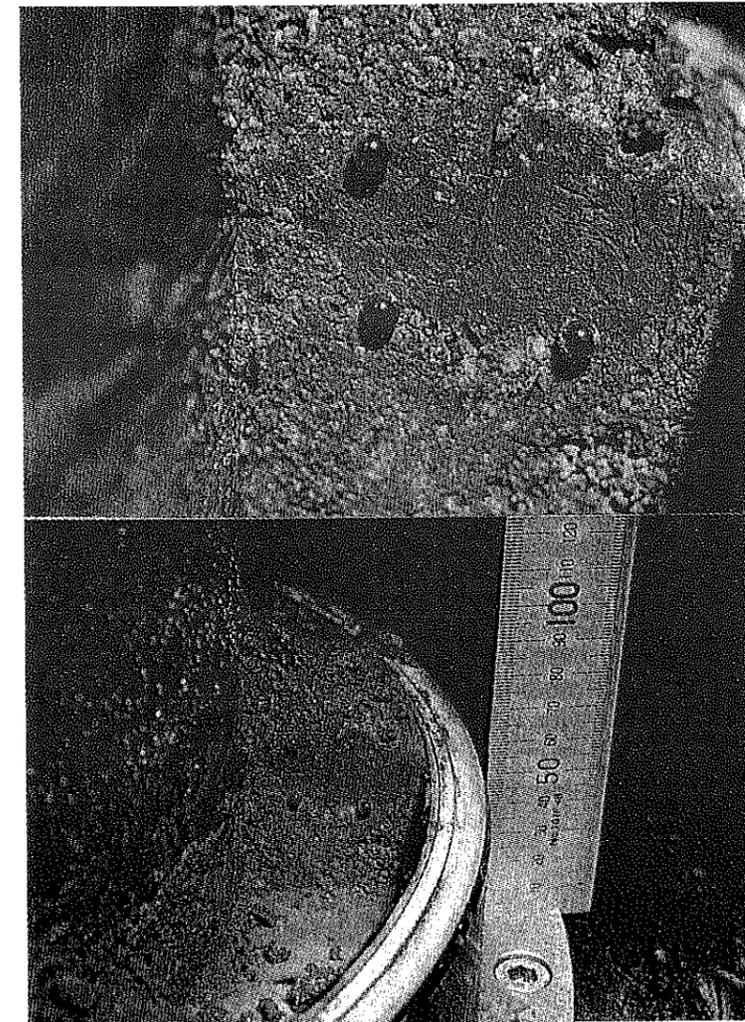
図8 図7の試験後に供試体の断面を観察したもの。（ピンが細粒化したせん断ゾーンとその上下との境界）

摩擦角は5.3度である。排水状態(図5の上部の給水バルブをあけた状態)なので過剰間隙水圧は測定されていないが、有効応力は破壊線上にあるはずであり、せん断ゾーンで発生していると思われる過剰間隙水圧が、せん断面より2~6mmで測定している間隙水圧計には検出されていないことを示している。その後、せん断ゾーンで発生している過剰間隙水圧を測定するためにせん断箱を非排水にした(C点)。せん断ゾーンの過剰間隙水圧がせん断箱全体に分散したため、E点までは応力経路が達せず、それより大きな垂直応力で、D点で破壊線に到達した。せん断ゾーンでさらに粒子破碎が進行すれば、最終的にE点付近まで到達するはずであるが、せん断ゾーンの状態は、B~C点間の78.6cmのせん断によりかなりの粒子破碎が生じて、それ以上の粒子破碎が生じにくい状態になっていたと思われる。せん断ゾーンの細粒化とそれに伴う透水係数の変化を調べるために、せん断箱の下部より水圧を与えて水圧制御で透水係数(サンプル全体の平均的値)を測定したところ、せん断前は 1.0×10^{-4} cm/sec、せん断後は 4.8×10^{-7} cm/secであり、細粒化による透水係数の低下を裏付ける値が得られた。さらにこの細粒化を視覚的に確認するために、同一供試体を用いた一連の試験後、せん断箱上盤を取り外し、試料の断面を切って観察した。図8がその写真である。幅1~2cmの細粒化したせん断ゾーンが認められる。

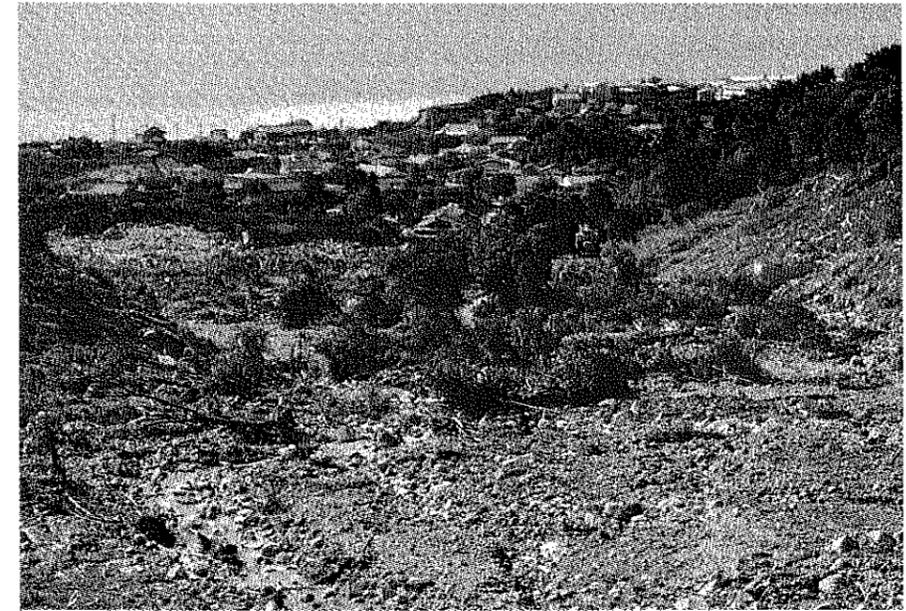
写真2 砂防ダムに堆積した土砂と樹木
（ダムの上流から下流方向を望む，1997年7月15日撮影）

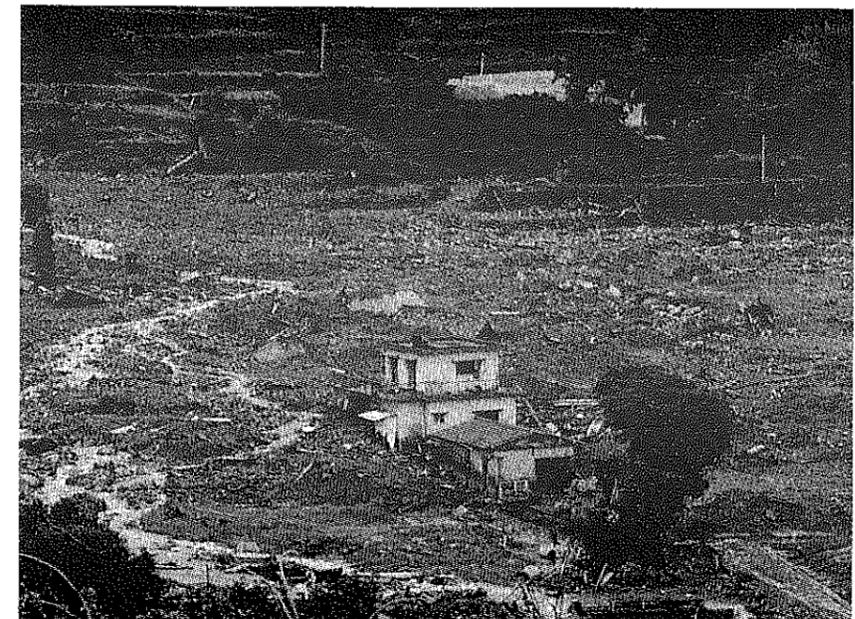
写真3 土石流が氾濫した区域
（右岸側高台から上流方向を望む，1997年7月12日撮影）

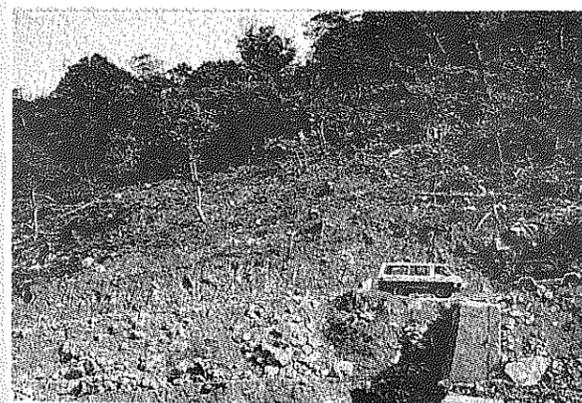
現地調査でこの洪水痕跡を調査した結果を図3に示しておく。最大で標高 76 m 程度まで痕跡が残されていた。なお、砂防ダムの天端高は 63.95 m であるが、右岸側の袖の一部は破壊されて流失し、約 1 m 程度低下した。洪水痕跡は砂防ダムの天端高より $10 \text{ m} \sim 12 \text{ m}$ 程度上回っていることがわかる。ただし、この数値は地形図の精度に大きく依存していることを断っておく。

写真1 砂防ダム右岸の洪水痕跡

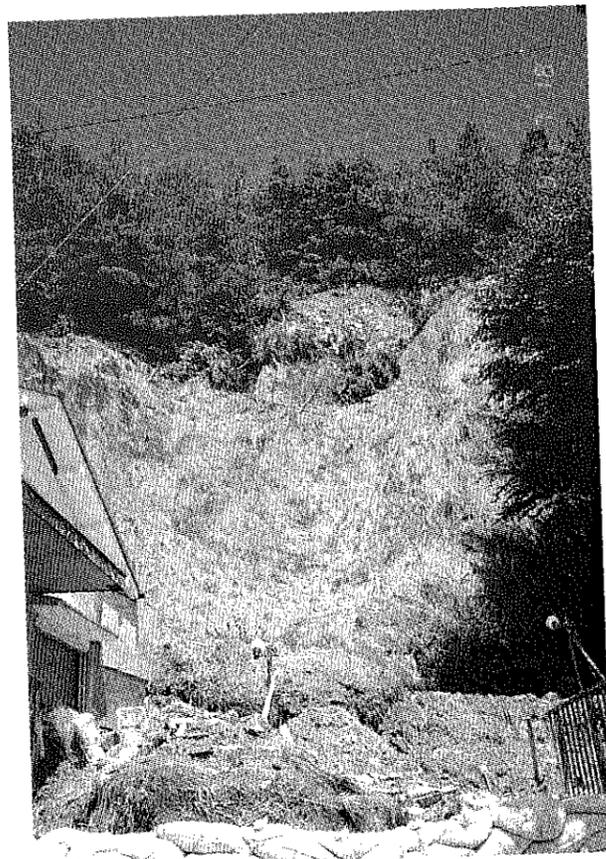
写真-1 崩壊発生状況(宝塚市消防本部提供)

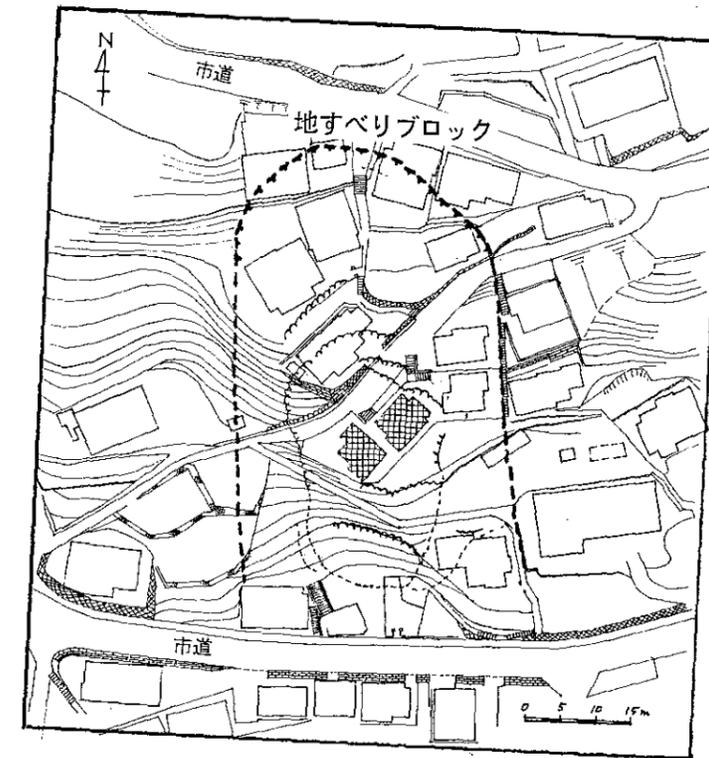
図2 地すべりブロック平面図(長崎県資料¹⁾に加筆・修正)

図2に、地すべりブロックの平面図を示す。地すべりブロックは、幅40m、長さ60m、深さ5~10mの規模であり、詳細は関係機関の調査結果を待たなければならないが、本地すべりは表層すべりと推定できる。等高線形状は家屋の建設で明瞭ではないが、谷地形部で地すべりが発生していることが読み取れる。図中、特に被害の大きかった2棟の家屋をハッチングしているが、この2棟の家屋は地すべり小ブロック上に位置していることが分かる。小ブロック末端部は勾配が緩くなっており、この場所は墓地として利用されている。

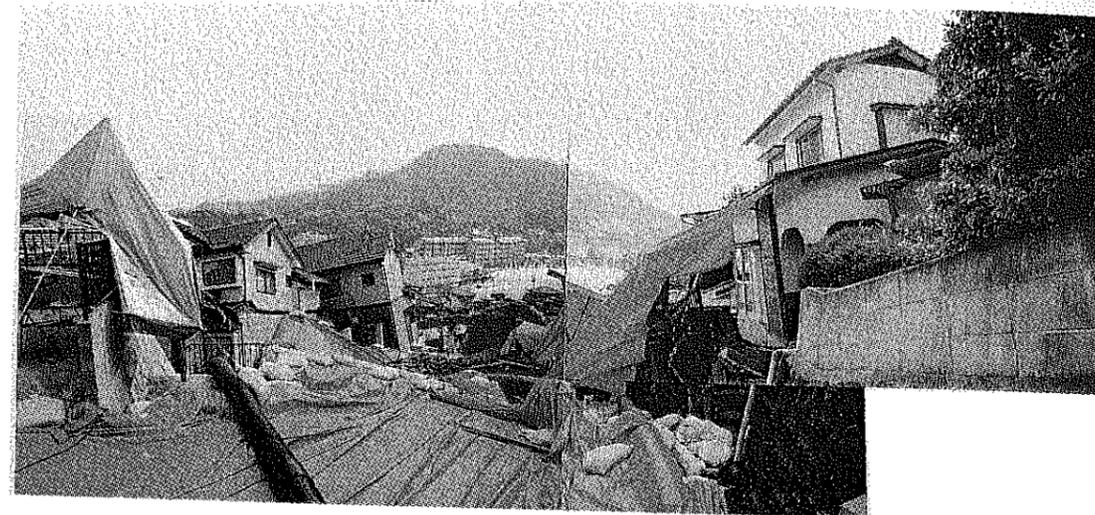
写真3 地すべり被害地の内部状況

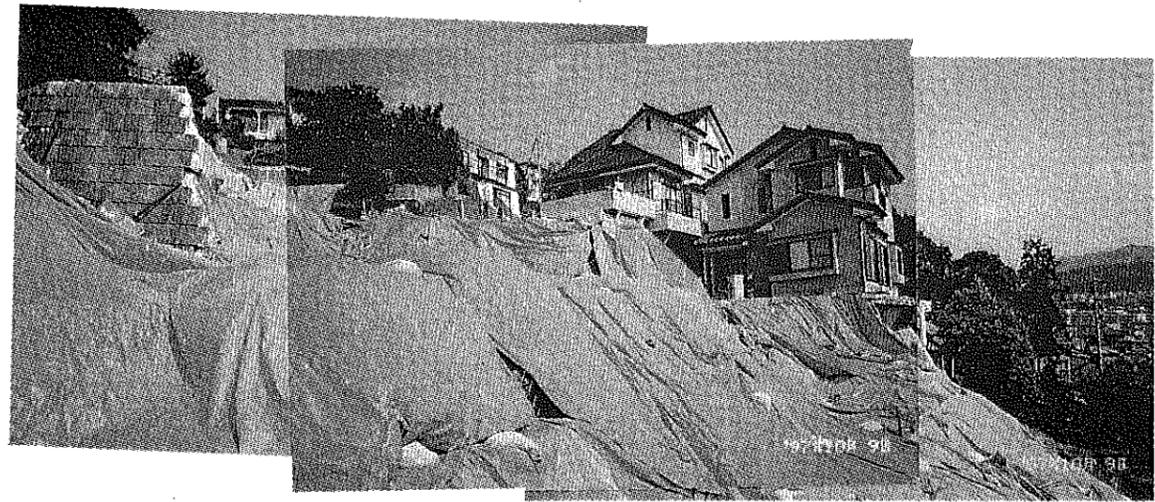
写真6 地すべり斜面側方からの状況

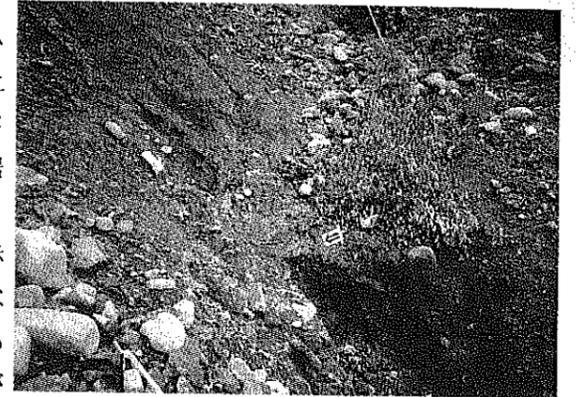
写真2 御船層上部の風化粘土層

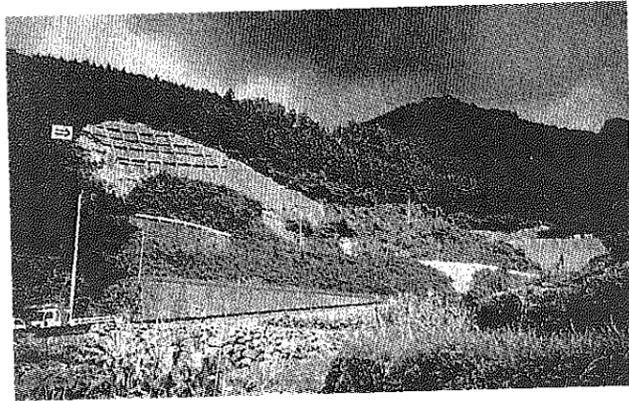
写真3 地滑り下端部モルタルの剥離落下

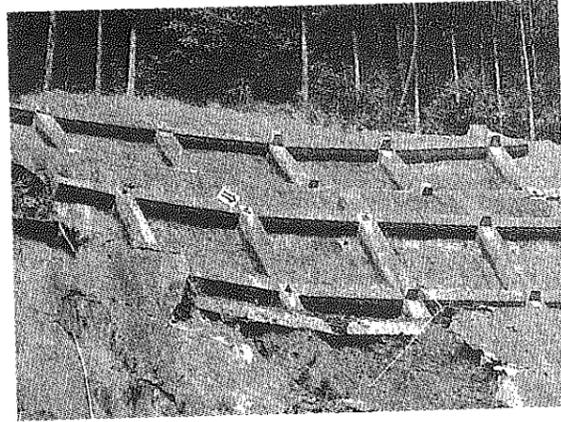
写真4 アンカー頭部の脱落

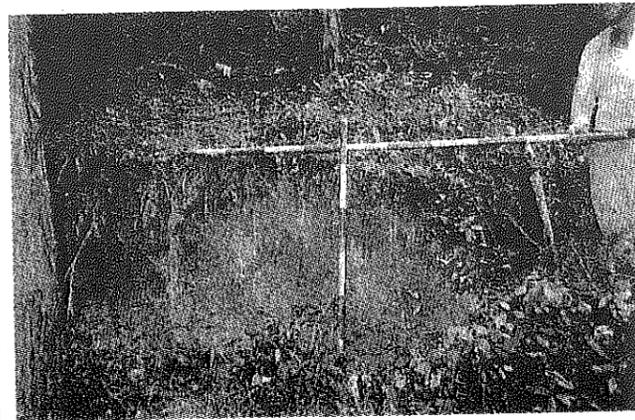
c) 災害状況³⁾：平成9年7月6日から大雨の影響で町道の道路法面のモルタル吹き付け部が剥離落下及び格子枠のアンカー頭部脱落(写真-4, 5)の被害が発生し、町道の全面交通止めを行った。その後8月9日に法面上部の山林内に地山の亀裂(写真-6)を発見、現地調査の結果、法面上部約200mの箇所に段差1.5m程の亀裂があり、地すべりの兆候を確認した。亀裂の末端部が砂防ダムの右端部に近くダムへの影響が懸念されたため、応急対策としてダムの貯留水を排水して町道部分に押さえ盛り土を行った結果、現状では落ち着いたように見える。

写真6 地滑り頭部の亀裂

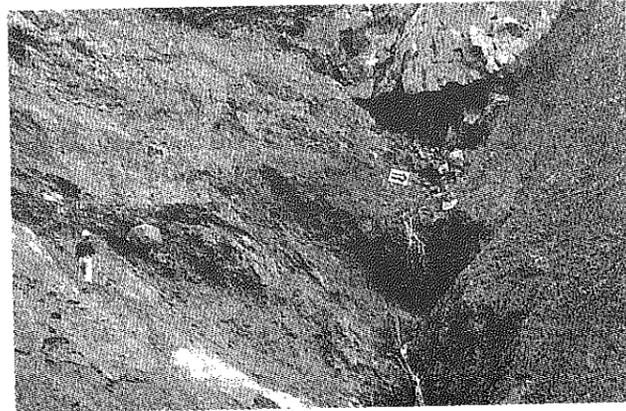
写真10 崩壊斜面からの湧水状況
