鹿児島大学理学部地学教室 岩松 輝・露木利貞

## I. はじめに

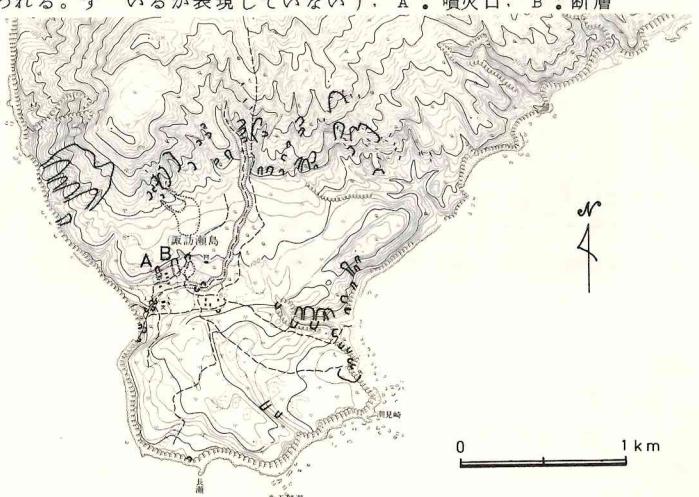
第3図 崩壊分布図

今回山くずれが発生したのは、御岳本体ではなく、島の南端部に集中している。それはまた、不幸にして人間の住んでいる唯一の場所でもあった。この地域は、①古い溶岩台地の上を御岳や根上岳の火山碎屑物がおおっており、わずかながらも平たんな土地が得られること、②溶岩が露出しているところと異なり、火山灰があつて農耕に適していること、③活火山である御岳から一番遠く離れていて安全なこと、などの理由で人間が住みついたものらしい。ところが、このように火山碎屑物が存在しているところは豪雨災害の発生しやすい条件のところでもある。今回の台風17号では南ないし南東の風という悪条件が重なったため、島の南部に位置する根上岳山麓(図版3)と真向台(部落のある台地)に山くずれが集中的に発生した(第3図)。しかも、その大部分は南向きの斜面に起こっている。

今回犠牲者を出した山くずれは、本村部落の真裏2カ所で、いずれも牧場の平坦面(標高110m)と部落のある平たん面との境をなす高さ30m傾斜約30°の南向きの斜面に発生した(第3図のA, B地点)。

A, Bは犠牲者の出た山くずれ

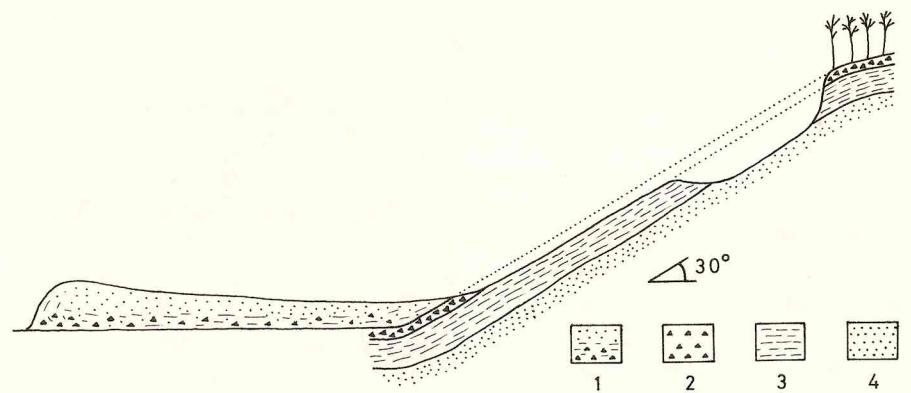
第4図 本村地区山くずれ模式断面図

これら両地点とも、地質・地形・植生など共通の条件をもっており、同一のメカニズムで崩壊したものと思われる。すなわち、前述したように、いずれも傾斜30°前後の南向きの斜面で、この斜面を文化10年のスコリア(20~30cm)と中粒火山灰(10~15cm)がおおっており、その下には極細粒の火山灰(3m+)がある(図版6)。また、被災以前は、それぞれ15年生くらいの松の造林地とかん木地だった。被害のなかったところは、ほとんどすべて笹竹の密生地で、樹木はあまり生えていない。現在、崩壊地は第4図のようになっており、下半部にはスコリア層直下の層理面

が、上半部には下位の火山灰層が露出している。被災直後の写真（図版4）でもわかるように、滑落したのは最上位のスコリア層だけで、崩壊地上部の火山灰層は、その後の引き続く降雨によってリル侵食を受け、洗堀されたものと思われる。

1 : 崩土, 2 : スコリア, 3 : 黒褐色細粒火山灰, 4 : 茶褐色細粒火山灰

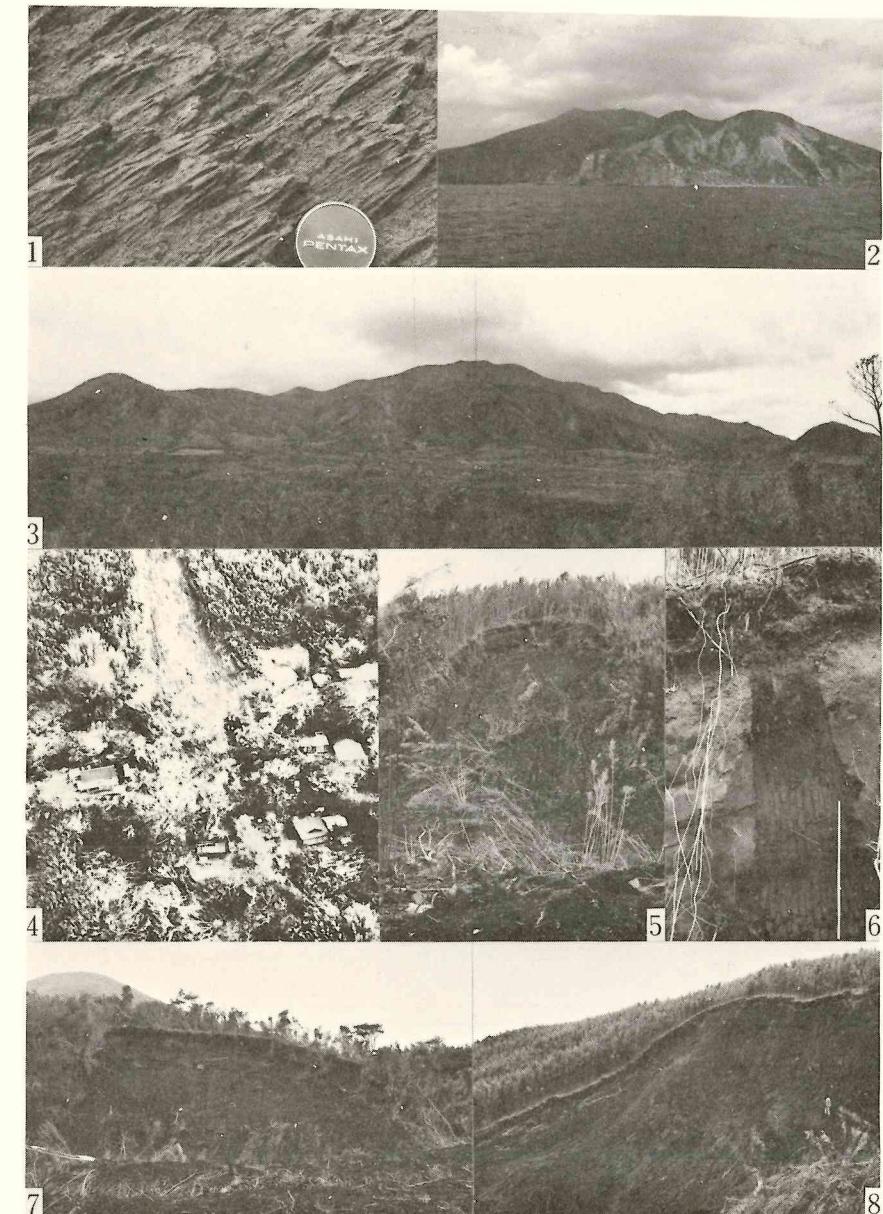
1976年9月4日15時、グアム島南東海上に発生した台風17号は、次第に発達しながら北上し、薩南諸島を縦断した。その間、10日夜半頃から12日早朝にかけて、屋久島西方海上でほとんど停滞状態となつた(第1図)。そのため、トカラ列島は長時間暴風雨圏内におかれ、中之島では10日から12日の間に1211mmの未曾有の雨量を記録した。中之島の南東20kmにある諭訪之瀬島でも同様の暴風雨に見舞われた。図版1は道路わきの火山灰の崖にできた土柱を示している。土柱は、降雨の際、小石がおおいとなって侵食をまぬがれた部分が柱状に残ったもので、通常は鉛直にできる。ところが諭訪之瀬島では、このように傾斜した土柱が見られた。このような斜めの土柱は、一定方向からの強い風と強い雨が長時間持続するという条件がそろってはじめて形成される。しかもそれが保存されるためには、その後の降雨によって流されることのないよう、台風一過のようなすみやかな天候の回復が必要である。すなわち、ごく近くに長時間台風が停滞したという特殊な条件のもとで形成された非常にめずらしいものである。このような斜めの土柱が観察されるのは、島の南東部付近に限られ、しかも、南に面した崖に多い。その方位を測定してみると、露頭の向きにもよるが、一般にN~NW方向に10°~35°傾斜しているものが多く、中にはほとんど水平のものもあった。これは、S~SE方向から横なぐりの強い雨が、長時間持続して吹きつけたことを物語っている。

9月11日午後8時頃、まずA地点が高さ32m、幅23mにわたってくずれ落ち、民家1棟、建設会社の作業員宿舎と事務所の計3棟が土砂に埋まった(図版4, 5)。このため、建設会社の作業員は幸いにして自力で脱出できたものの、民家の老夫婦2人が犠牲になった。この土砂はガジュマルの大木に行手をはばまれたため、もう1軒はかろうじて難をまぬがれた(図版4)。夜9時頃、A地点から100mほど離れたB地点において、高さ24m、幅35mにわたって山くずれが発生した(図版7)。このため、民家1棟が倒壊し、若夫婦と当日朝7時頃生まれたばかりの女児および来客のつむぎ商人の計4名が生き埋めになった。翌朝、産婦は重傷を負ったものの奇跡的に救出されたが、他の3名は犠牲になった。

以上の事実を総合すると、次のようなメカニズムが考えられる。災害時、南ないし南東の風が強く斜面に吹きつけ、松などの樹木をゆすった。笹竹のような柔軟なものと異なり、松のような剛体ははげしくゆれ、幹の周辺の地面に亀裂が入ったりした。また、竹のように地下茎の発達したものと違って、15年生くらいの小さな樹木では根があまり成長していないうえに、スコリア層にその発達を妨げられたため、倒木して地面に穴があいたりした。そして、これらの亀裂や穴から大量の雨水がスコリア層に供給された。スコリア層はもともと非常に粗じょうで透水層として最適であるのに、そこへ多量の水が供給されたため、含水比が極端に大きくなり、その結果、せん断抵抗が低下して、表層すべりが発生した。このようなメカニズムによるスコリア層の表層すべりは、他の地区でも多数観察され（図版8）、本島の山くずれの大部分をしめる。島民の話によれば、やはり笹竹だけのところより、かん木の生えていたところに山くずれが多く発生したことである。

図版 1 : 暴風雨によってできた傾斜した土柱  
 〃 2 : 諭訪之瀬島全景 遠方が御岳、手前のはげ山が根上岳  
 〃 3 : 根上岳山麓の山くずれと牧場  
 〃 4 : 本村地区 A 地点の山くずれ（9月13日自衛隊機撮影）  
 〃 5 : 同 A 地点の山くずれ（10月14日撮影）  
 〃 6 : 文化10年のスコリア層とその下の火山灰  
 〃 7 : 本村地区 B 地点の山くずれ  
 〃 8 : スコリア層の表層すべり（切石地区）
