# かだいおうち

鹿大応用地質講座ニュース

No. 15  
1993年3月22日発行  
行：鹿児島大学  
理学部地学教室  
応用地質学講座  
学生院生一同 890  
鹿児島市郡元  
一丁目21-35  
TEL. 0992-54-7141

今回のメニュー：横田先生のIGC地質見学会参加記、修論・特別研究Bダイジェストなど

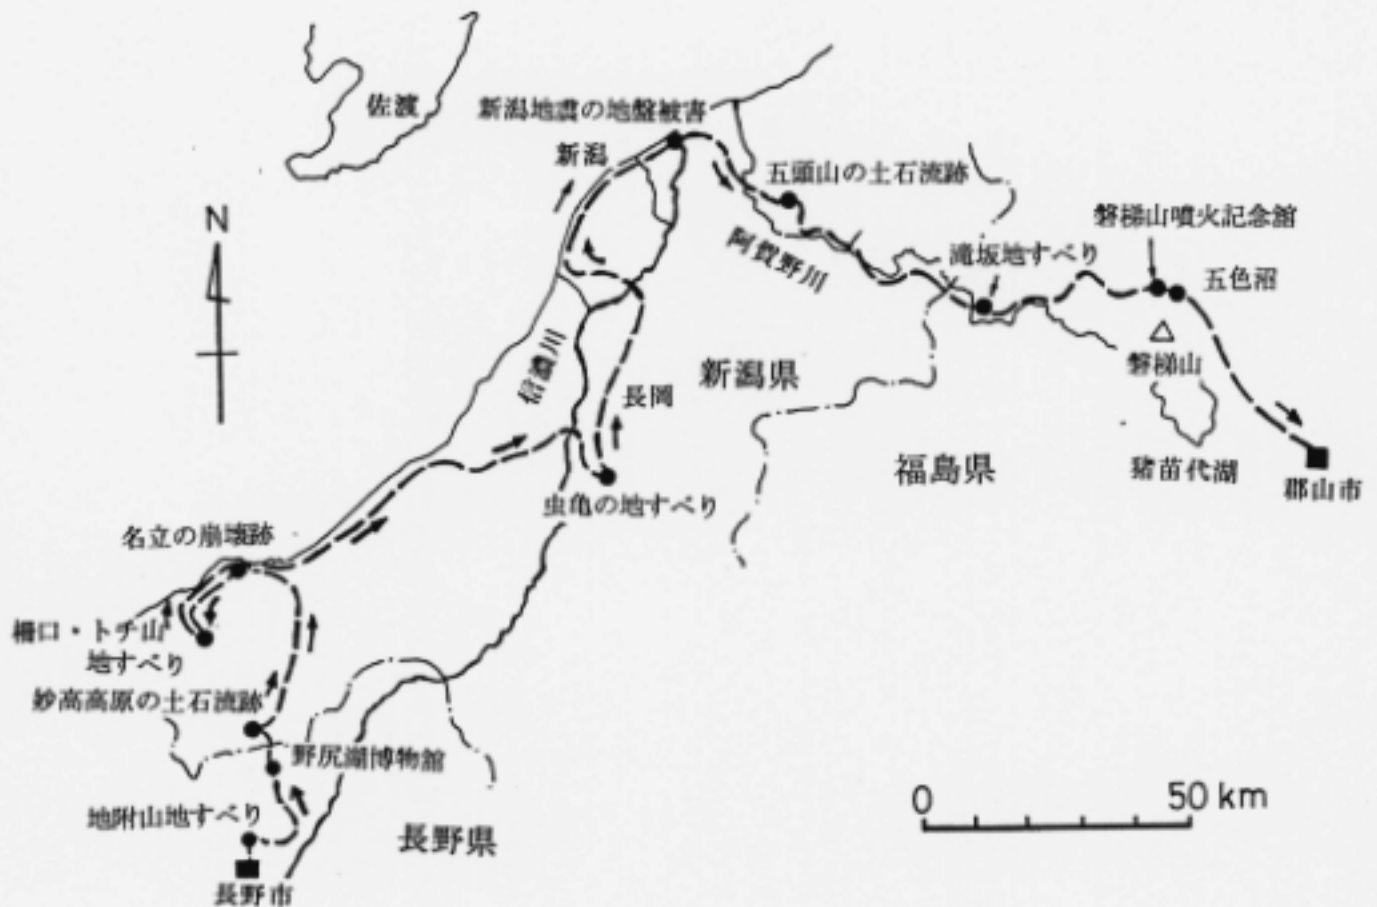
第1図 見学会のルート  
破線が見学ルート。

9月4日14時JR長野駅集合、9月8日14時JR郡山駅解散という4泊5日の大旅行で、長野、新潟、福島、福島の3県にまたがったコースです（第1図）。このコースを申し込んだのはこれまであまり系統的に見たことのない地すべりを専門家の案内でじっくり見学できるということですが、8月の末ということも考慮し、最も涼しそうなコースをとというのも理由の1つでした。結果的に予想があたり、到着日はかなりの残暑であったものの、その夜に雷雨を伴った寒冷前線が通過して、あとは涼しい初秋の信越路となりました。

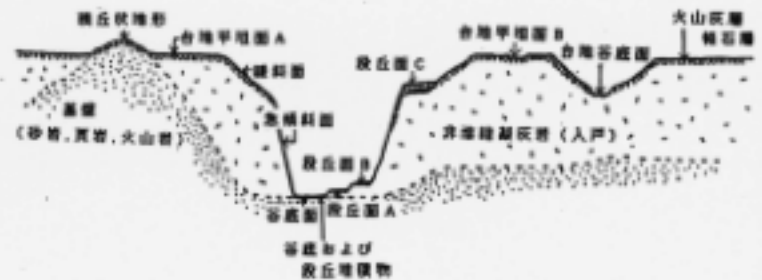
調査地域の地形および地質概念図

本調査地域は、非溶結の入戸火砕流堆積物で構成され、中心部の薩摩半島の分水界付近は四万十層群や北薩火山岩といった基盤が露出している。基盤岩の上面標高図を作成した結果、この分水界付近を軸として東西へ低くなっていることがわかった。
