No.25

96年1月18日発行
鹿児島大学理学部
地学科応用地質学
講座学生院生一同
〒890 鹿児島市郡元
一丁目 21 番 35 号
TEL 099-285-8150
FAX 099-259-4720

〔自動電気探査によるシラス斜面での降雨の浸透実態〕

(1995年度、応用地質学会九州支部において福田が発表)

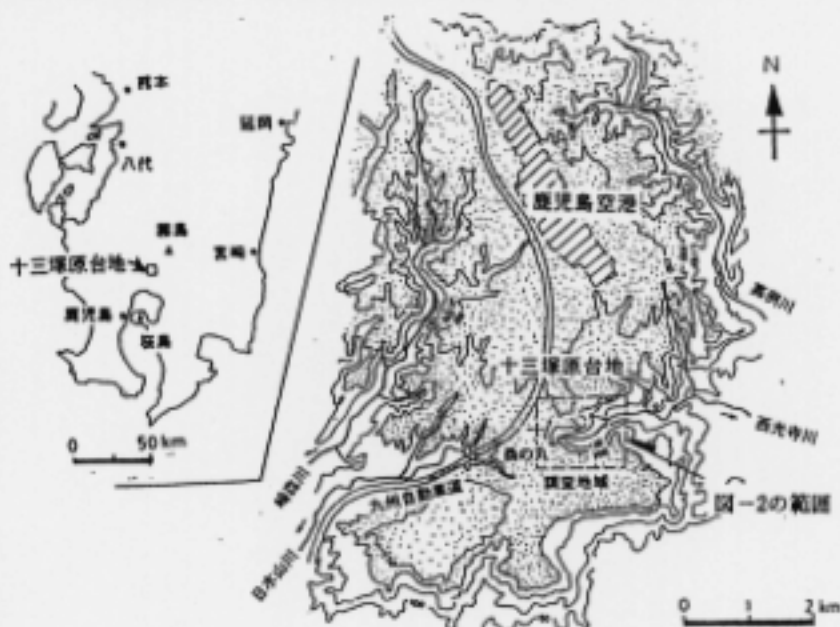
図-1 十三塚原台地の位置(網目は標高200m以上)

測定は図-1に示すように鹿児島県中央部の十三塚原台地の開析斜面を対象とし、台地を開析する急斜面上に探査測線を設置した(図-2)。当台地は東西約6.5km、南北9kmで標高200m~250mの定高性を持っている。また、広範囲にわたって茶畑として利用されている。
