文部省自然災害特別研究（昭和51年度）

昭和51年6月豪雨による鹿児島県の土砂
および土石流災害に関する調査研究報告

昭和52年3月

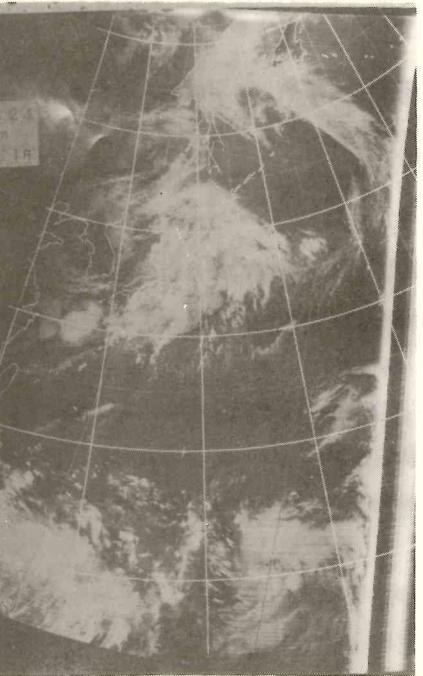
第12図 昭和51年6月24日8時29分
NOAA 4号 雲写真

第12図は6月24日に日本上空で撮影した気象衛星NOAA. 4号の雲写真である。第12図は同日朝8時29分のもので、第3図に示した天気図のものに該当する。同図と比較してみると黄海の1004mb高気圧域内はおおむね晴れていて、雲写真では薄い雲の分布が観測される。その南側東支那海には中国大陸から九州に伸びる前線がみられ、その線上に広い雲域が2個並んでいることがわかる。そして九州に近いものは濃くて対流活動が旺盛のように見える。鹿児島県南方海域にはかなり厚い雲塊がいくつも連なっている。これは前線南側の湿潤空気に被われた域で、第6図大気断面図及び第8図エマグラムと比較すると450mb面あたりに雲頂をもつ雲の群とみられる。第9図はそのときの種子島レーダーのエコーであるが西南西から東北東にのびるエコーバンドといつかの対流渦との対応がみられる。

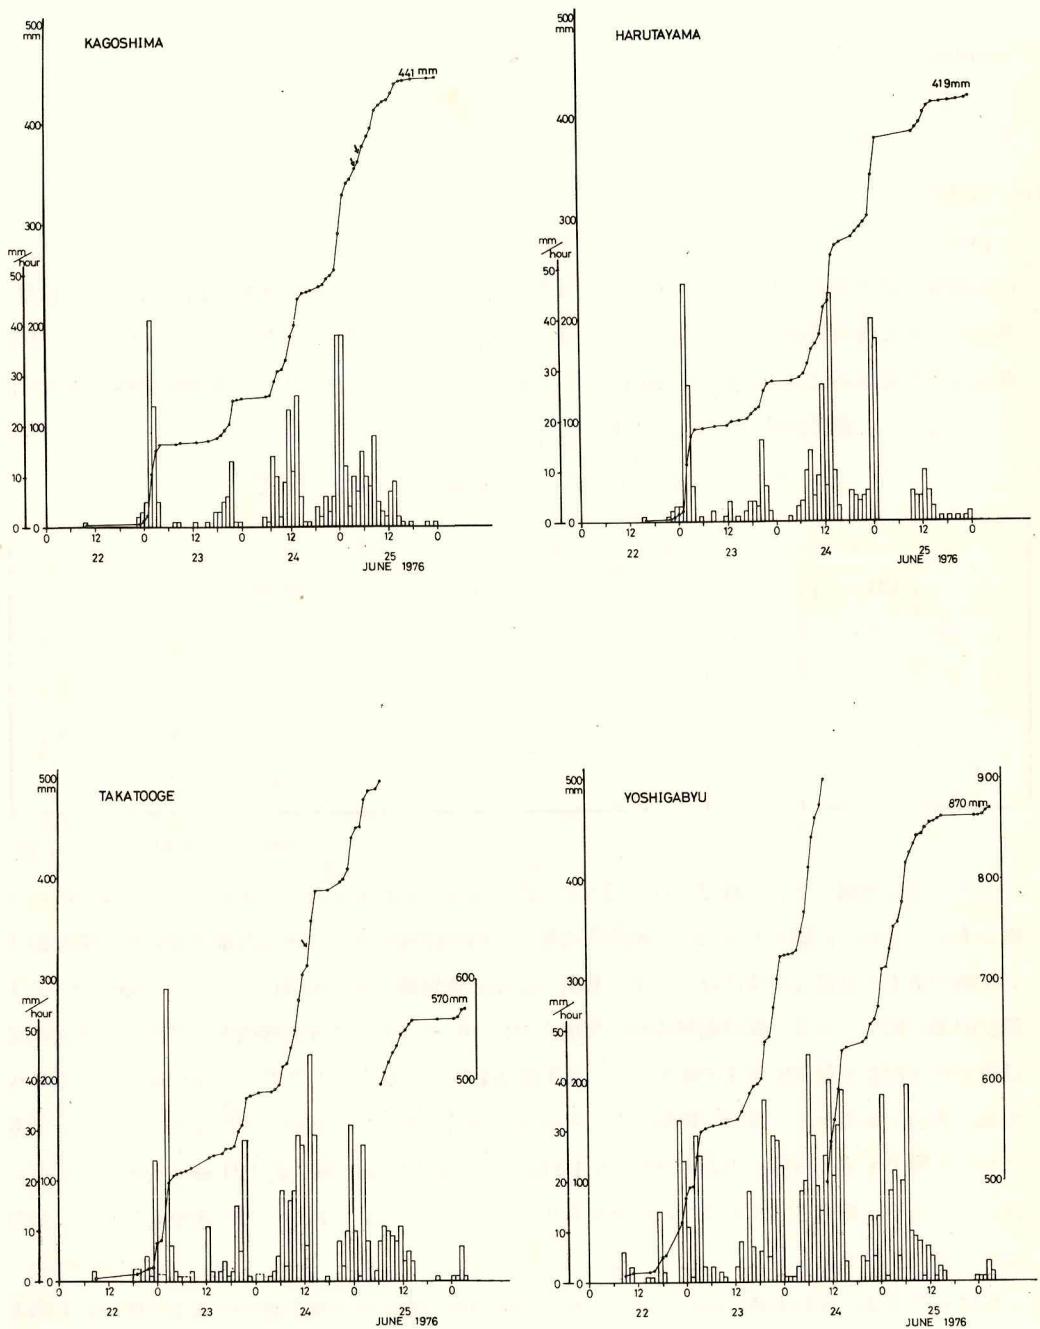
図-2 鹿児島県中央部4地点における時間雨量変化
昭和51年6月22日～26日

次に 6 月 23 日夜から降り出したが、これは梅雨前線の鹿児島県本土部への北上に伴い、大隅半島を中心とする鹿児島県中部に大雨をもたらしたものである。そして鹿屋では、20 時から 23 時までの 3 時間に 95 mm, 吉ヶ別府では 21 時から 23 時まで 24 mm の大雨となった。これが第 2 回目の集中豪雨である。

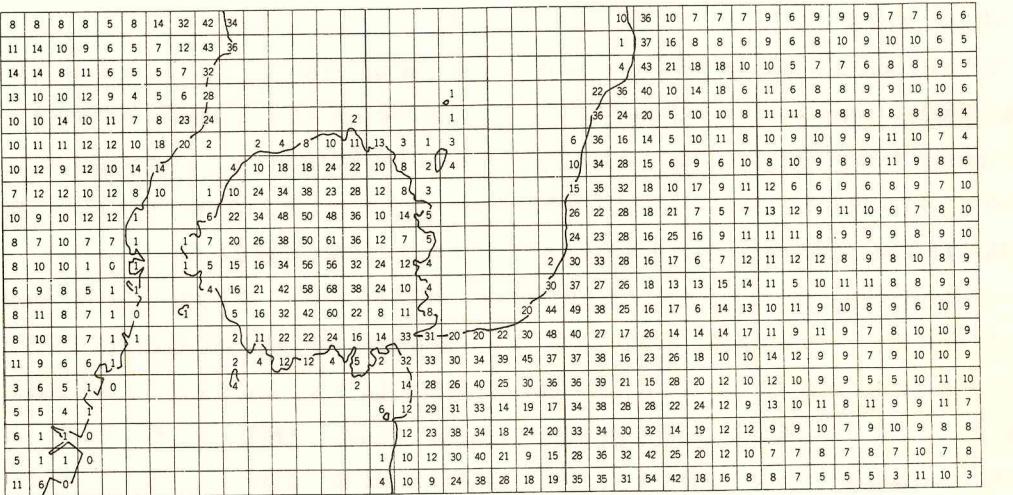
第1図 災害多発地域の起伏量図（米谷原図）

かく解析するために、第1図起伏量図を作成した（本図は方眼の単位は1km²とし、地形図をタテ・ヨコ各20等分してえられた各方眼内の地形の最高点と最低点との高度差をだし、その実数値の10分の1を起伏量として示してある）。本図から明らかのように、起伏量30以上、すなわち高度差300m以上のものは、鹿児島湾ぞいの海岸部、つまりカルデラ壁といわれ、また、断層崖ともいわれている部分と、高隈山山地部、いま一つは海面から聳える桜島山体とにかくられる。また傾斜をみても山地部ではほとんど20度以上を示すが、台地部は勿論その周縁丘陵ではシラス縁辺の「崖」を除くと、すべて20度以下である。したがって大隅半島部においては、高隈山、牛根・福山の山地が海岸にせまり、東部には岩川・末吉地区など、鹿児島県内でも最も典型的なシラス台地に連なる開拓台地が拡がっていることがよくわかる。

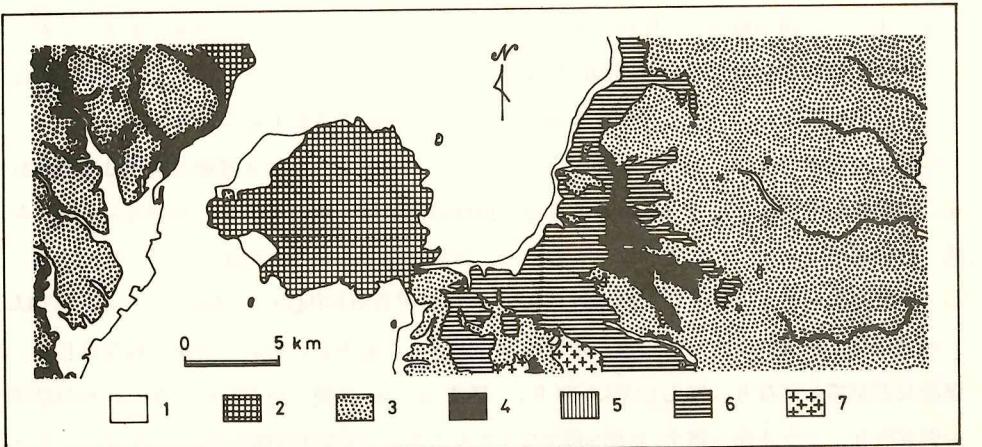
第2図 災害多発地域の地質概略図（ローム・火山灰・ボラ層は除いてある。）

牛根麓以北、および福山町域の急傾斜、高起伏量を示す山地は大部分が本岩によって構成されている。当地域のものは北北東の走向をもち北に傾斜し、頁岩が比較的優勢である。鹿児島湾東岸沿いに予想される鹿児島島地溝を形成した断層群およびこれとほぼ直交する北西一南東方向の断層により地層は擾乱をうけ、細岩片に破碎されているところが多い。したがって除荷作用と風化により表面部は容易に剝離され、砂岩も黄褐色を呈し、青灰色の硬堅緻密な部分の露出は稀である。

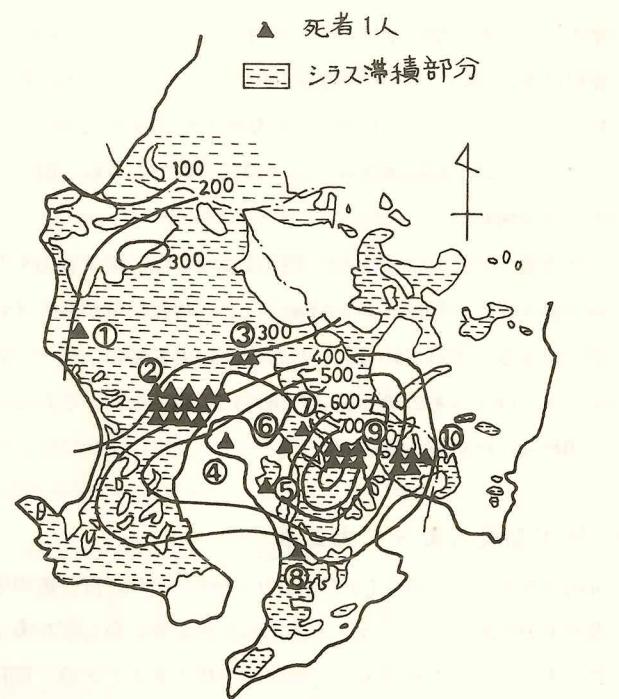
図-1 合計雨量 (mm) の分布と死者発生個所

今回の豪雨分布と死者発生個所は図-1 に、また累加雨量と斜面災害発生時の関係は図-2 に示すとおりであった。図-2において矢印は斜面崩壊の発生時を示し、

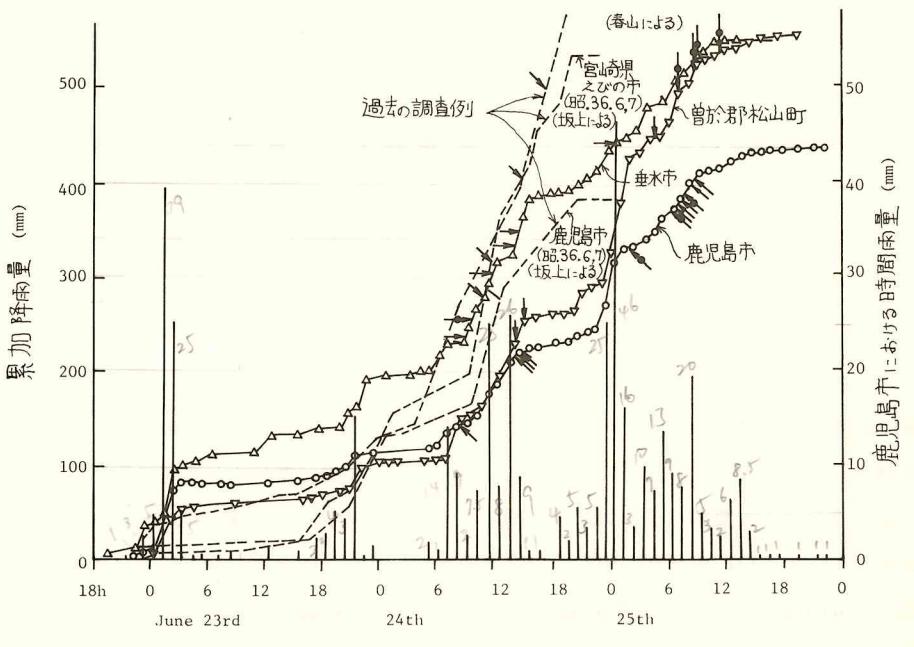
図-2 降雨量と斜面崩壊発生時の関係

とくに●を付した矢印は斜面がシラスであることの確実なものを意味している。

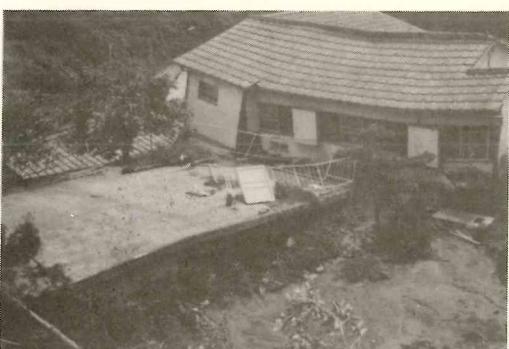
(b) 圧潰した家屋

写真-1 鴨池町斜面災害の状況

面は全く損傷を受けていない。シラスの盛土が崩壊した場合の浮きシラスの流下方向の検討とその防護対策の必要性が強調される。人家に向うおそれのある場合は、シラス盛土斜面は十分に強化されるべきである。

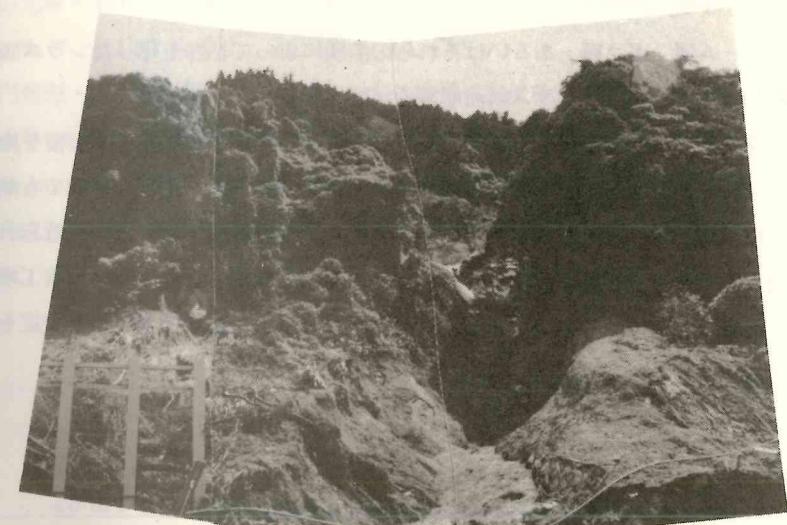
写真-2 牛根境斜面崩壊の1例

(2) 垂水市牛根境 斜面は数箇所にわたって崩壊しているが、そのうちの代表的崩壊例を写真-2 に、地質状況を図-6 にそれぞれ示す。崩壊は沢地形を呈する部分に発生しており、大量の雨水がこの部分に集中して、浮きシラス、ボラ、崖錐などの浸食されやすい土砂を押し流している。この種の崩壊のエネルギーは大きく、道路山側の擁壁や落石防止フェンスもことごとく破壊され、崩壊形態はあたかも土石流のごとくであった。

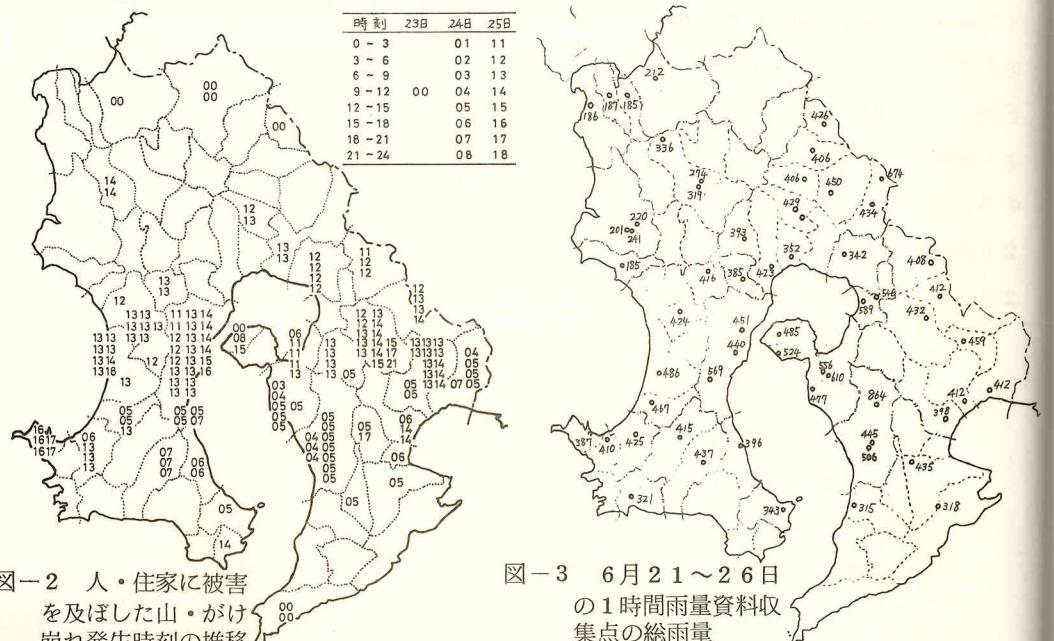
図-2 人・住家に被害を及ぼした山・がけ崩れ発生時刻の推移

図-2は、158件の山・がけ崩れの発生時刻を、23日発生のものは一括して、24日～25日発生のものは3時間おきに示したもので、災害発生時刻の推移をみることができる。これによると、23日は鹿児島県北部と南端及び桜島、24日は薩摩・大隅両半島の中部、25日は両半島の北部にかけて山・がけ崩れが発生しており、全体としてみると南から北へ災害域が移動しているといえる。

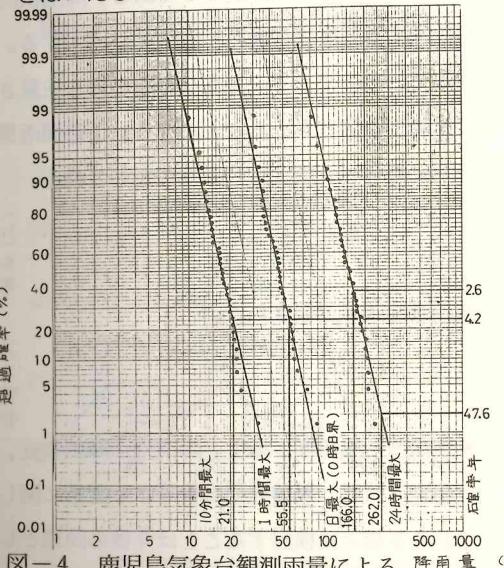
図-4 鹿児島気象台観測雨量による確率雨量の検討

これによると、各降雨値の確率年は、最大24時間値で約47.6年、最大日雨量で2.6年、最大1時間値で4.2年、最大10分間値で4.2年となる。がけ崩れなどの発生に対しては、短時間の降雨強度の関係が大きいことが知られているので、1時間値や10分間値をみると、それほど珍らしい豪雨とはいえないようである。

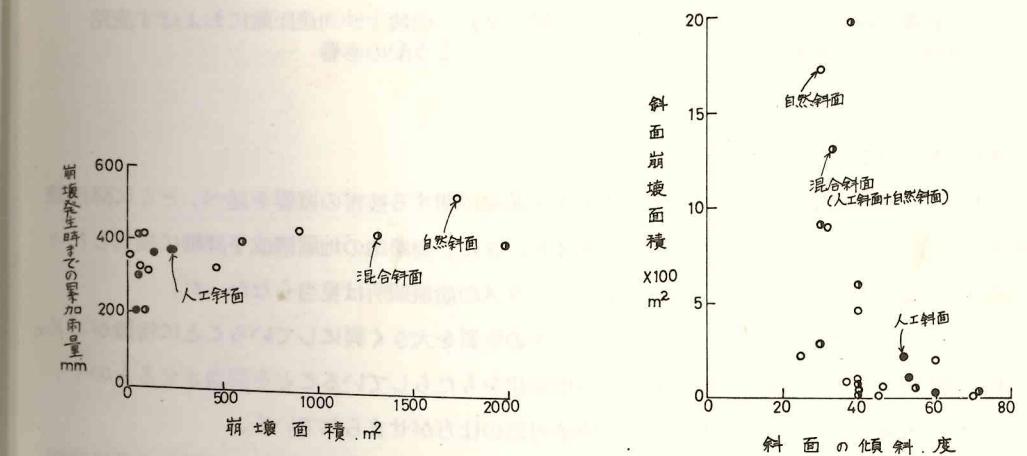
図-17 崩壊面積と崩壊発生時までの累加雨量の関係

図-17は、崩壊面積と崩壊発生時までの累加雨量の関係である。雨量の増加によって崩壊面積は増加の傾向を示す。図-18は、崩壊面積と斜面の関係を示したものである。緩斜面は、力学的には安定でも、一度崩壊が発生すると崩壊面積は大きくなる。

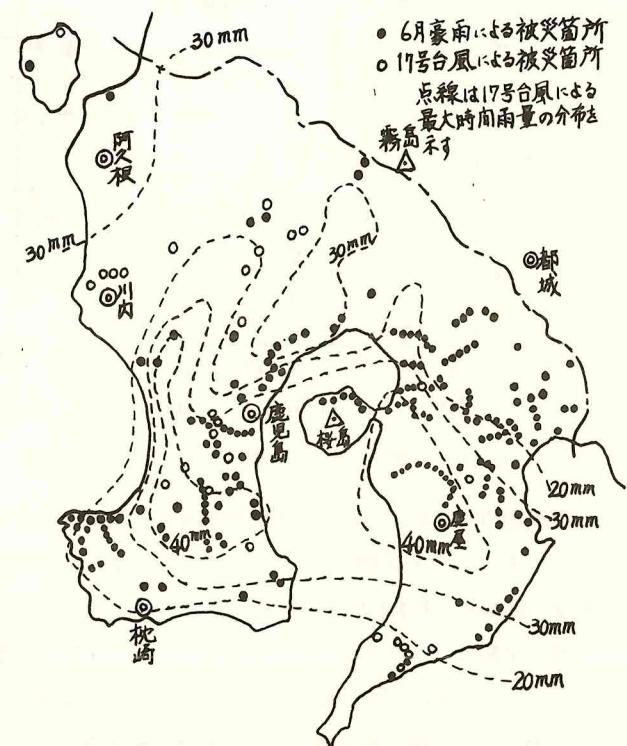
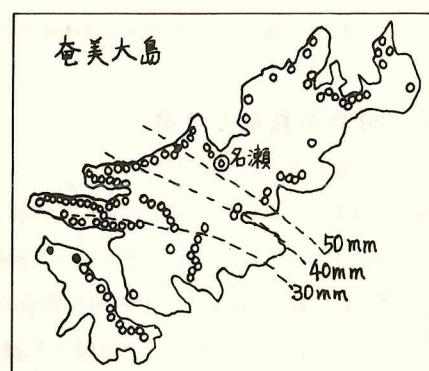
図 1. 被災箇所の分布状況と 17 号台風による最大時間雨量の分布状況

図-1に鹿児島県土木部所管の道路における被災箇所の分布概況と特に17号台風による最大時間雨量の分布を、また、図-2に代表的な地点である鹿児島市と名瀬市における降雨記録を示す。

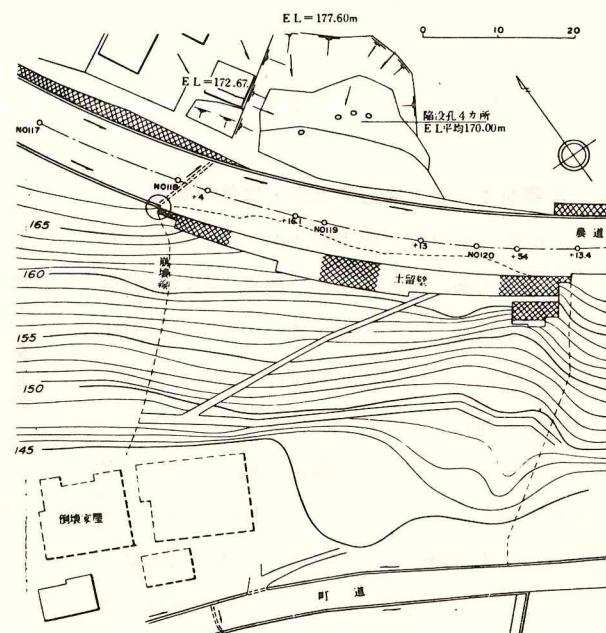
鹿児島県の東部に位置する大隅半島の東北部にある、松山町河床地区において、比高差約25m、傾斜約40度の山腹斜面が、昭和51年6月25日午前9時過ぎに幅53.4mにわたって崩壊し、約0.25haの農地と家屋3棟が埋没・倒壊し、死者5名を出した。崩壊斜面の上端には幅7.5m、アスファルト舗装の広域農道がある。ここは地形的に山地の尾根部分に当る凸曲線部を拡幅改良した場所であるため、高さ約4mのブロック積擁壁が設けられていたが、この擁壁が山腹土砂と共に崩落し、道路の一部では幅約2mがけずり取られ、一部では擁壁だけが剥離崩落した形跡を残していた（図-1）。

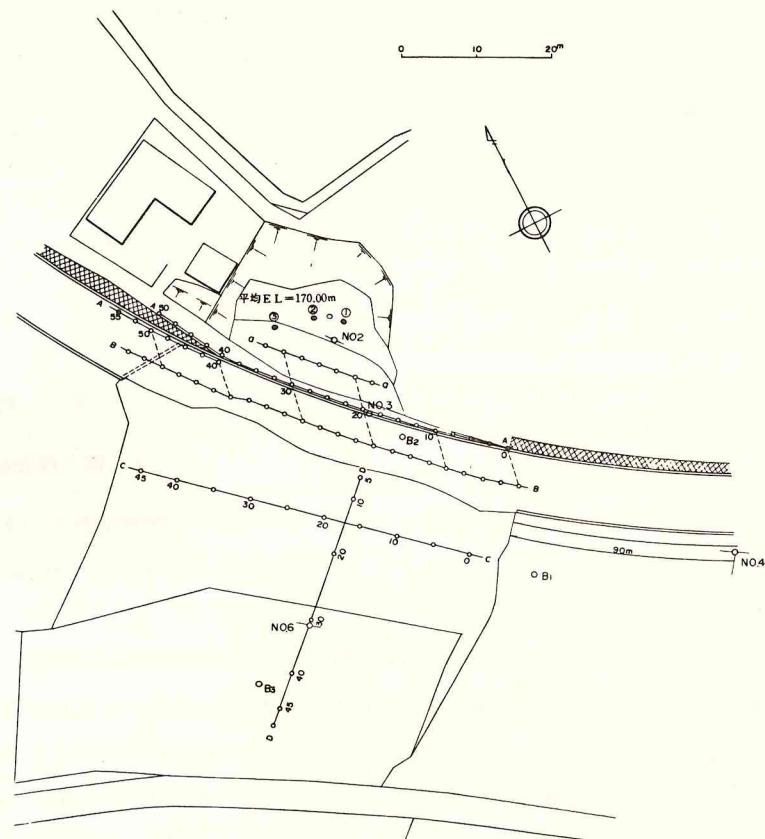
崩壊斜面中腹の C-C 線での $a = 10$
 m の結果を図-8 に示す。崩壊面の西側
では比抵抗値の変化は認められず、中央
から東側で比抵抗が低下している。これ

は $a = 5\text{ m}$ の測定値に比べて傾向は同じだが、より顕著にあらわれており、浅部よりも深さ 10 m での部分での浸透が多いことを示すといえよう。

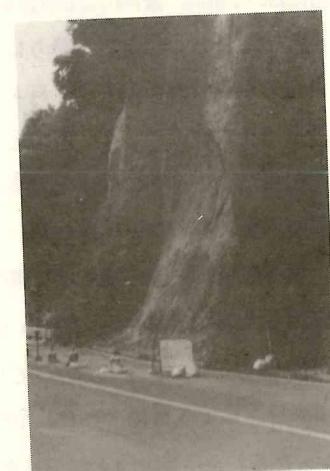
写真-2

今回の災害もシラス層のみの災害、崩壊はほとんど見られず、写真-2に見られる程度であり、シラス層の上層、あるいはその境界面、あるいはシラス層に関係しないローム層のみによる崩壊が多いことが一般的にいえる。

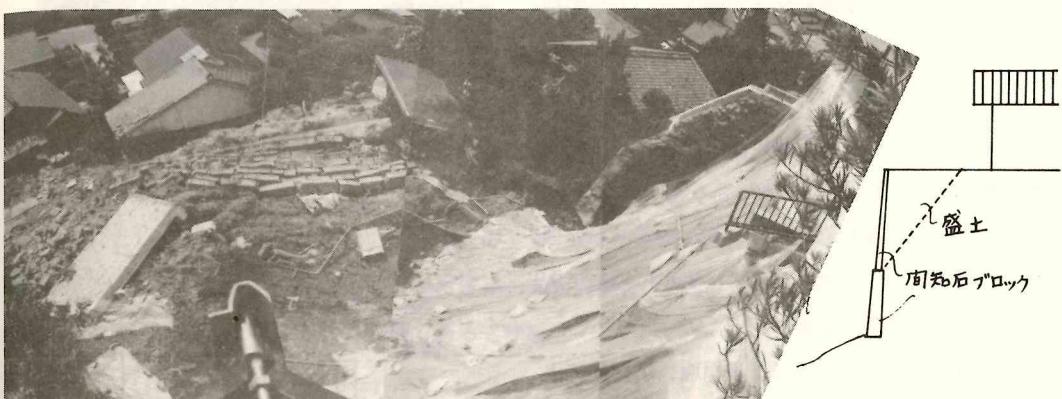
写真-8

写真-8は写真-7のすぐ隣りの斜面で崩壊した。主なる原因是図-4のように宅地造成計画を受け工事を行ったのち、庭を拡大する目的で、間知石ブロックを上積みし、盛土を行ったものである。また崩壊場所は地形的に凹部の位置にあり、擁壁の基礎はシラス地山の上層火山灰層（コラ）の上にある。長雨で擁壁基礎地盤がゆるみ、上部宅地の斜面側に大きな亀裂が走った後、更に強雨がきたた

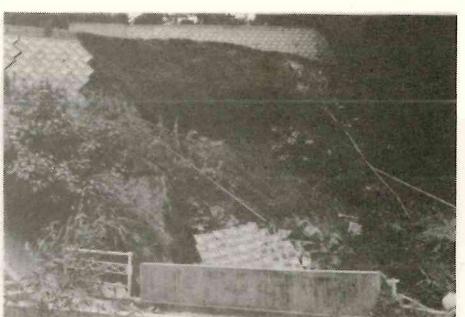
写真-10

写真-10は宅地造成地盛土の崩壊で図-6に示すように、上部造成地から坂を下ってきた雨水が盛土宅地をゆるめ、また突破すると同時に、川の湾曲点における洗掘も重なって災害をおこした。

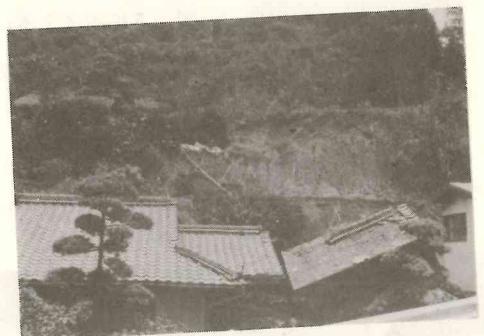
写真-11

写真-11は、被災住宅の裏手の崖が崩壊したために2階建住家の1階部分の足を折った。図-7に示すように崖中腹に左手上部宅地への私道がある。崩壊斜面上部は荒地であり、この荒地への雨水が浸透し崖面をゆるめた。また崩壊場所を除く私道の一部は舗装され、勾配が直下の崖に水を落さないように逆勾配になっているため上部宅地への雨水も崩壊斜面まで達する。上部宅地へ、私道から水道パイプが設けてあるが、二日前にこのパイプが破裂した事故があり、畠地が若干すべりを起していた。それに強雨があったため全面崩壊を起したものである。

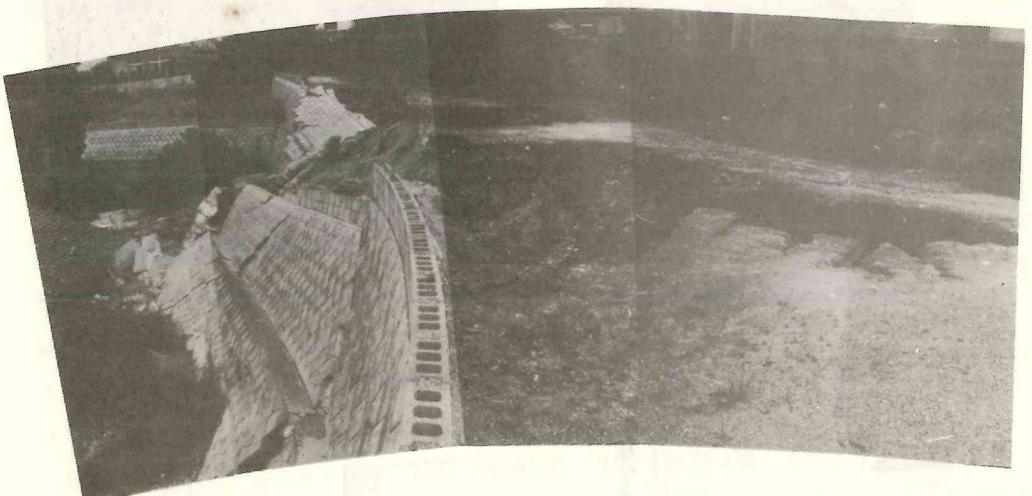
写真-12

写真-12は盛土造成地で、間知石ブロック擁壁側に雨水流入し、攪乱シラスは流水に極めて弱いため一部を突破、崩壊に至った。

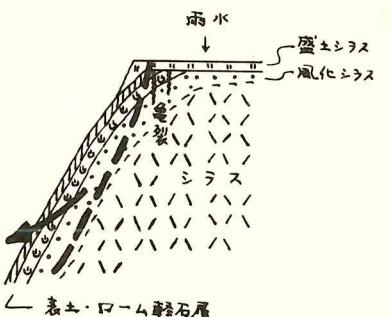
第 1 図 宅地造成地帯のローム軽石層・シラス崖崩壊のモデル(鹿児島市内)

たとえば、第 1 図の場合、豪雨時、雨水は盛土シラスや、ローム軽石層中の透水性の軽石層の部分あるいは亀裂を通じて浸透し、含水浸潤した軟弱な山腹斜面上の風化シラスの部分すべりを伴う崖崩れを発生し、それより上位のものを崩落させた。今回の場合

山腹または崖斜面上に表土・ローム軽石層が存在せず、整地平坦化に用いられた盛土シラスと共に、崖斜面を構成する風化シラスと共に、崖斜面を構成する風化シラスの崩壊した例が認められる。多くの場合 崖斜面上端部に亀裂を発生していることが注目される。

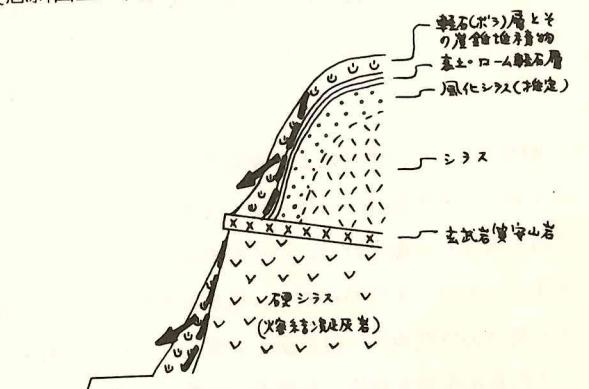
第2図 自然地形山腹急斜面上の鉄砲水を伴う軽石(ボラ)層およびその崖錐堆積物の表層すべり・土砂流発生のモデル(鹿児島県垂水市牛根)
な兆候から、もし同規模の豪雨があれば、いつでも各所
の有因暴雨対策研究会など)

(2) 基盤岩上の砂石、
このタイプは、山腹急斜面上に、その安定勾配以上の不安定な状態で風成堆積している軟弱な、
主として桜島火山源の軽石(ボラ)層およびその崖錐堆積物が、下位の不透水性の基盤堆積岩層(主
に砂岩・シルト岩・頁岩からなる四四十累層群の一部)またはその粘土質風化部あるいはローム軽石
層との境界面上で、豪雨時の浸透水により飽和状態に達し、流動的になり、すべりあるいは剝離を伴
うと砂流崩壊を発生した場合である。

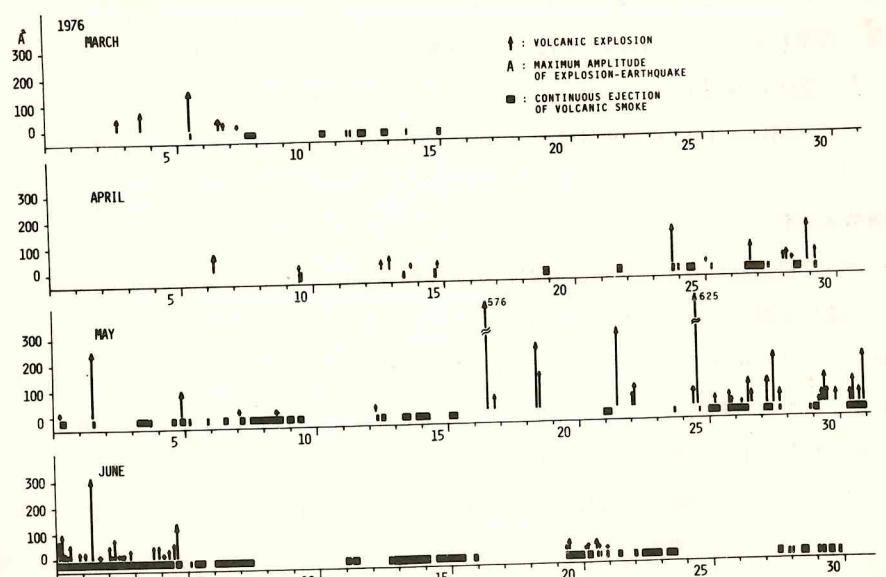
第2図 山頂爆発活動と連続噴煙活動

火山灰の放出は爆発による場合と連続噴煙活動による場合がある。火山灰の放出量は単発の爆発によるよりも連続噴煙による方が多いものとみられる。そこで第2図に、1976年3月～6月の期間にみられた爆発活動と連続噴煙活動の状態を示した。図中の矢印は爆発を示し、ベクトルの大きさは爆発地震の大きさに比例した量 A^2 である。連続噴煙の継続期間は黒くぬりつぶして示した。集中豪雨発生1ヵ月間は、爆発と連続噴煙活動が異常に高まっていて、相当量の火山灰が放出されていたことになる。

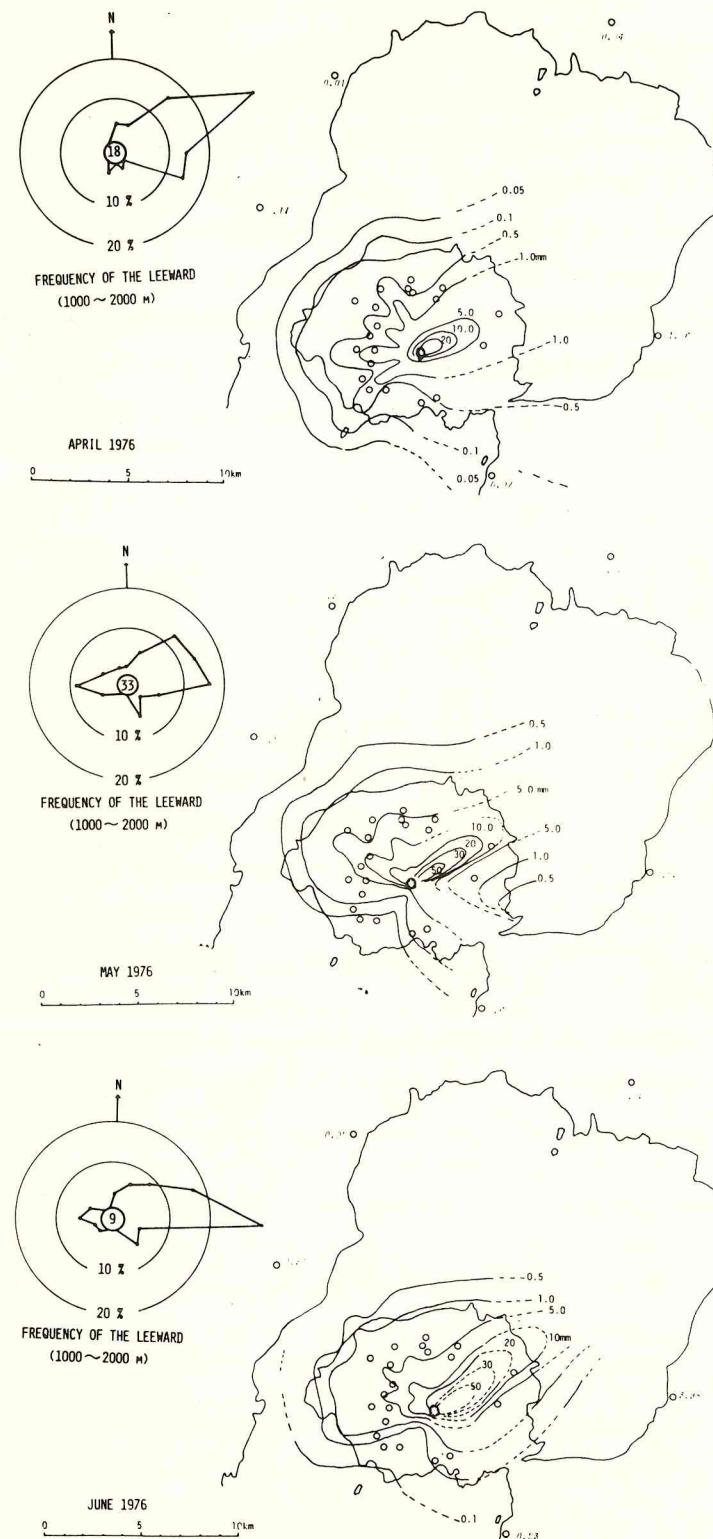
第9図 風下頻度と降灰堆積分布

桜島南岳の活動火口の標高が約1000mあり、噴煙の平均到達高度は2000m程度と考えられる。第8図(b)の高度別風下頻度図と第5図の4月分火山灰堆積図を比較してもわかるように、堆積分布の特性は高度1000～2000mの風況と一致している。そこで1976年4、5、6月の風下頻度と堆積分布を第9図に比較して示した。定性的には非常によく一致しているといえよう。

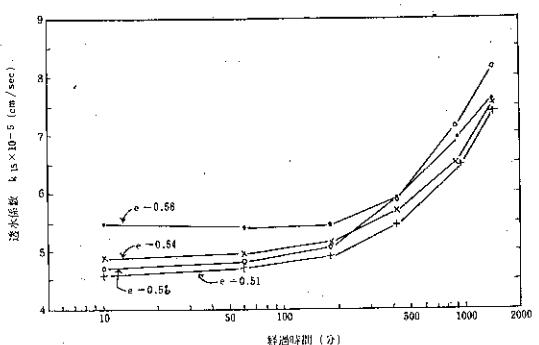
図-8 火山灰の不飽和状態における透水係数の時間的変化

状況を図-8に示す。図-8の $e = 0.51$ と 0.58 の場合を図-4に破線で示す。不飽和火山灰の透水係数は、 $(4.5 \sim 8.5) \times 10^{-5}$ (cm/sec) であり、飽和のそれより小さい。

また、間ゲキ比の違いによる透水係数の差は不飽和の場合わずかである。透水係数が時間の経過にしたがって増加する傾向がみられるることは飽和状態でも不飽和状態でも同じである。図-8において $e = 0.56$ の場合、試験中に間ゲキ内の空気が他の供試体よりよけい排出されたことによって透水性が大きくなつたものと考えられる。

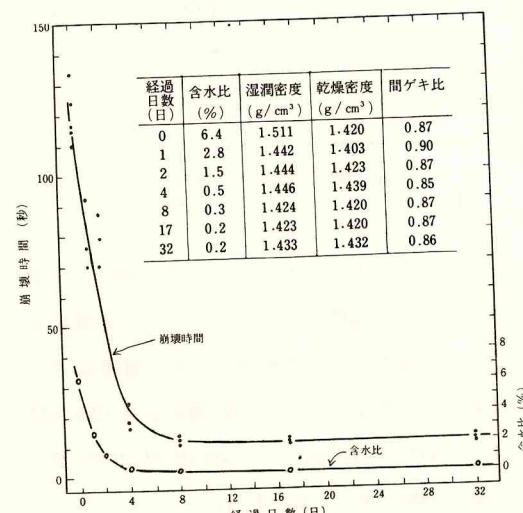
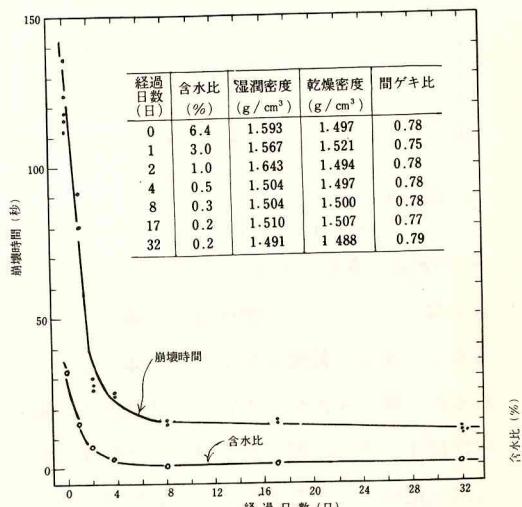
図-11 (a) 火山灰のスレーキング試験結果

供試体作成後の経過日数と崩壊時間および含水比の変化状況を図-11(a)と(b)に示す。図-11に

よれば、崩壊時間は、経過日数8日までは急激に短くなり、それ以後はほとんど一定となる。この間の含水比の変化をみると、供試体は蒸発によって8日間程度で、気乾状態に近くなり、それ以後の含水比の変化もほとんどない。したがって8日以後では供試体の間ゲキ水はほとんど一定量の空気で置き換わっている。このために崩壊時間はほぼ一定となる。乾燥しているほど、供試体内に閉じこめられる空気量が多く、さらにサクションも大きくなるので、間ゲキ空気の圧力が増加する。この圧力で土の骨組は引張力を受け、崩壊時間が短くなるのである。

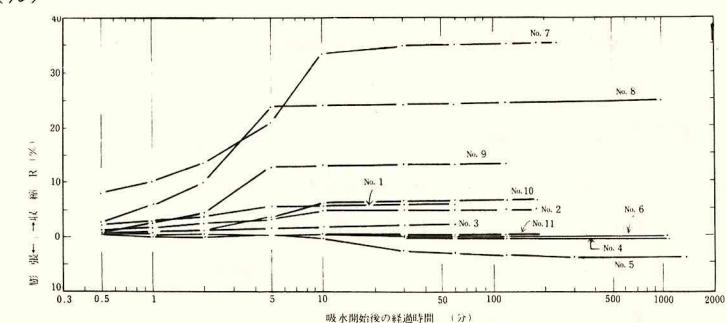
図-13 火山灰の吸水膨張・収縮の時間的変化

供試体の体積変化が生じなくなった時点での最終的な収縮量と膨張量を図-13から求め、間ゲキ比に対してプロットすると図-14が得られる。図-14によると間ゲキ比が0.6～0.7では収縮も膨張も生ぜず、それよりゆるい状態では収縮し、密な状態では膨張する。

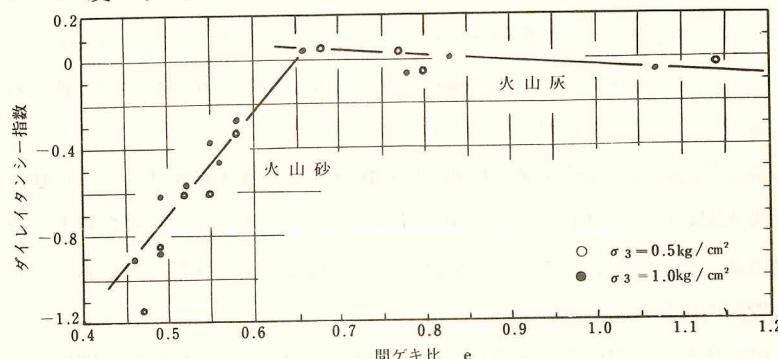
図-15 火山灰・火山砂のダイレイタンシー指数と間ゲキ比の関係
(ダイレイタンシーは収縮を正としている)

火山砂はセン断を受けると膨張傾向が強く、火山灰は収縮傾向が強い。したがって外力を受けたとき、火山灰は火山砂に比べて不安定になりやすい。火山灰のセン断抵抗角は30～36度、火山砂においては40～50度である。

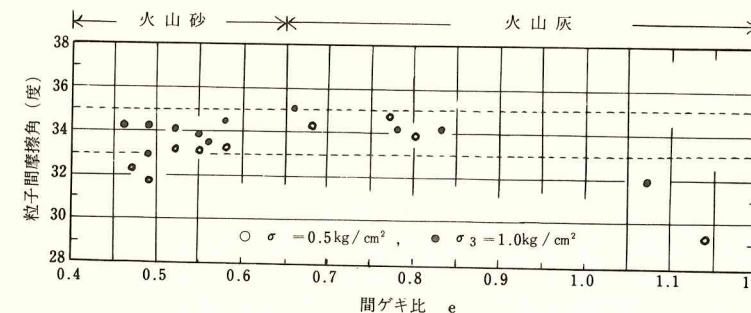
図-17 火山灰・火山砂の粒子間摩擦角と間ゲキ比の関係

粒子のかみ合いがセン断抵抗角に寄与する部分の強さを補正して、粒子間の摩擦角を計算するとそれはほど33～35度の間にあり平均的には約34度である。これは、火山灰、火山砂とともに同じ値であり、また間ゲキ比によっても変らない。図-17にそれが示されている。

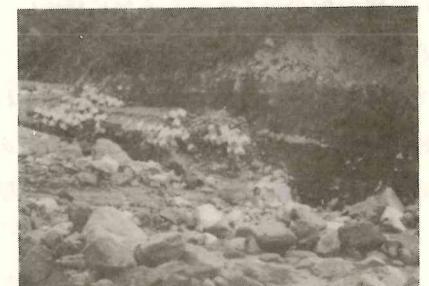
写真-2 山間渓谷部

ガリー床に堆積する。ガリー堆積土は降雨時の集合的運搬によって野尻川谷線に運ばれ、直接谷線に崩落する斜面土砂とともに、土石流の供給源となる。土石流の発生源は勾配 25° 程度の標高 590 m 附近と推定されているが、6月豪雨の土石流は7号ダム上游の屈曲部において右岸に衝突して方向を変え、六脚ブロック護岸を散逸させて左岸を激しく浸食するとともに（写真-2），ダム左肩を欠損させた。

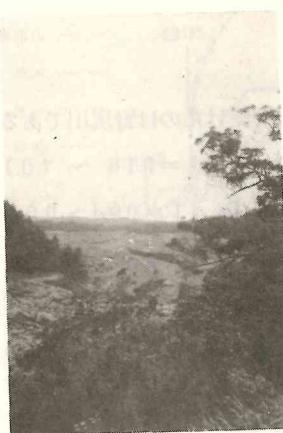
写真-3 中流部堆砂地

写真-3は6月豪雨後の中流堆砂域を写したもので、土石流は満砂状態の堆砂地内を、深さ $4 \sim 5 \text{ m}$ 程度の浸食水路を形成して蛇行しながら流下しており、豪雨前の流路幅にくらべて激しい横浸食が注目された。また、台風17号においては、写真の流路は埋まり、新しく右岸よりに浸食流路が作られている。また、堆砂地から狭窄部への遷移点附近では若干の越流が認められ、右岸導流堤の六脚ブロックの一部は破損・散乱した。一般に満砂に近い堆積地内の土石流は、流量・雨量のほか偶発的な要因によって、流入土砂の停止・堆積、土砂の再移動、拡幅、流路の変動、溢流など複雑な挙動をとり、土石流の制御の上で多くの難解な問題を投げかけている。

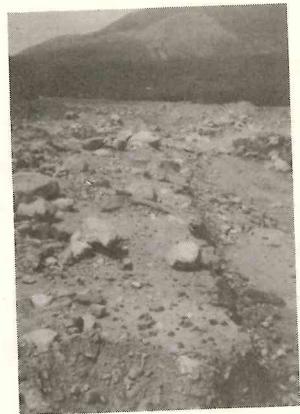
写真-4 野尻川流路工の土砂堆積

路工（縦断は図-6）に流入した土砂流は、コンクリート床面上を粗度係数 $n = 0.03$ 程度で流れ（報告〔3〕の3参照）* ため、上・中流域 ($I \approx 1/18 \sim 1/25$) では、現況断面では流過能力をもとと推定される。しかしながら、河口附近の流路工の勾配が $1/47$ に急変してその前方に形成された緩勾配のデルタ氾らん域に接続して居り、また、海水をかぶっているため堆積を起し易い。流れは射流であるから、一度河口部に堆積すれば堆積は急激に中・上流に遡上する筈で、両豪雨においては写真-4、5 に示すように覆いあふれるばかりに流路を埋めた。写真-5 は 17 号による堆積土砂が除去され、低水路が現われた写真であって、土石流堆積の規模を知ることができる。野尻川における最大の課題は流路工における土砂堆積の制禦にあると云える。

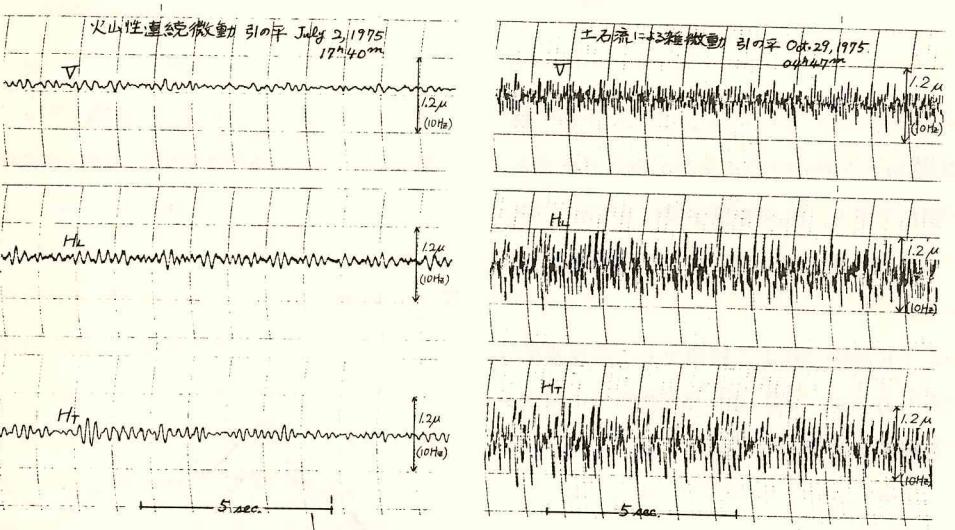
第1図 火山性連続微動と土石流による雑微動の比較

第1図に野尻川上流である引の平観測点で pick up した火山性連続微動と土石流による雑微動の記録を比較して示した。V は上下動、 H_L と H_T はそれぞれ水平面で直交する成分の振動である。あきらかに土石流による雑微動の方が高周波成分を含んでいることがわかる。

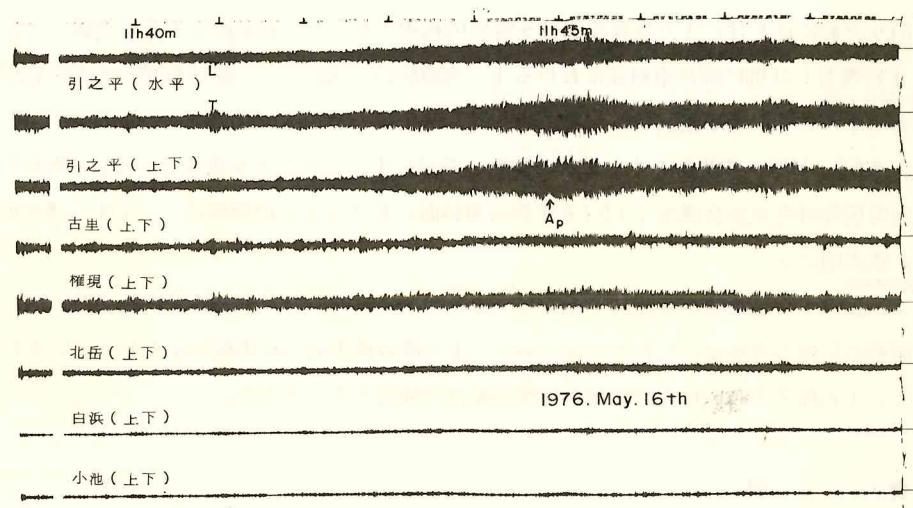
図 2 京大防災研桜島火山観測所地震計記録(1976年5月16日の記録の一部)

地震計の記録は図 2 に示すように、各地点の振動が同時に記されているが、とくに土石流観測の正確なデーターのある野尻川流域での考察を行なうために、その源流域付近に設置されている引之平地震計の上下動成分の記録に着目し、その記録紙上の振幅の時間的変化を求めた。具体的には特

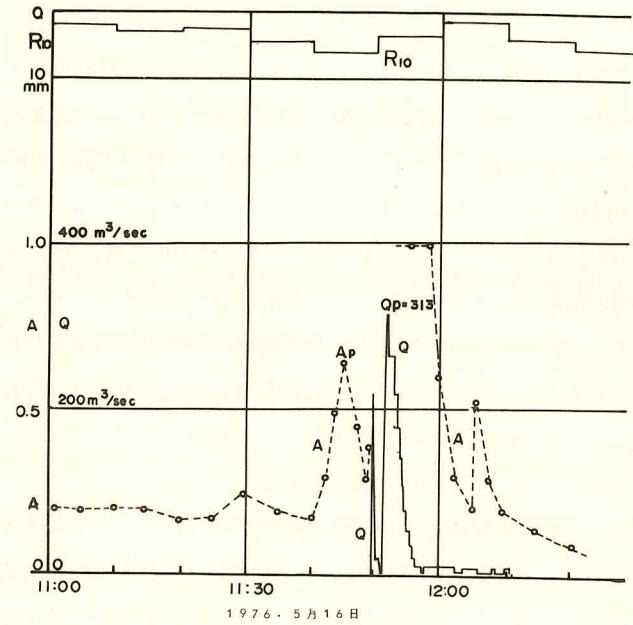
図 3 野尻川土石流ハイドログラフと引之平地震計記録の関係
〔 Q 流量 (m^3/sec)、 R_{10} 10 分間雨量 (mm)
A 地震計記録振幅(引之平上下動成分, フルスケール 1.0) 〕

この A_p と Q_p の出現の時間差約 7 分については、発生源付近から橋までの距離約 4000 メートルを平均流速 9.5 m/sec (野尻川の土石流は大規模のものは 10 m/sec をこえる高速の出現も珍らしくはない)で流下したとすれば計算は合うが、その間に振動が一度減衰することの説明が難しい。この点に関しては具

つぎに 6 月 9 日と 6 月 24 日のデーターについては、前に述べたような理由で土石流量の大きい時間の振動記録を欠いているが、流量の急に増加するときと、減少するときの記録がそれぞれあるので、これをくらべてみると流量の増減の時間的対応はきわめてよいようである。ただし流量の増加よりも 2~3 分くらい早く振動の急増が出現しており、この付近での大規模土石流の速度を 10m/sec とみれば、橋より上流 1000~2000 メートル付近からとくに強い振動をともなう土石流に発達したのではないかと考えられる。
