突発災害調査研究成果

平成5年8月豪雨による鹿児島災害の調査研究

研究成果報告書

平成5年8月豪雨による鹿児島災害の経過と被害

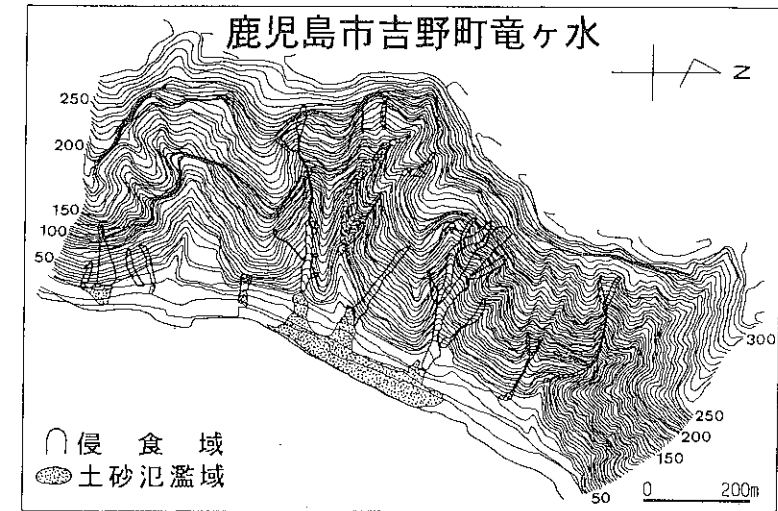
図1 斜面崩壊・土石流の発生跡地分布図の例

図1は、コンピュータに入力した斜面崩壊・土石流の発生跡地周囲の座標データと5,000分の1地形図の等高線の座標データをプロットに同時出力して作成した斜面崩壊・土石流の発生跡地分布図の例である。また、図2は、図1のような地区ごとに作成された斜面崩壊・土石流

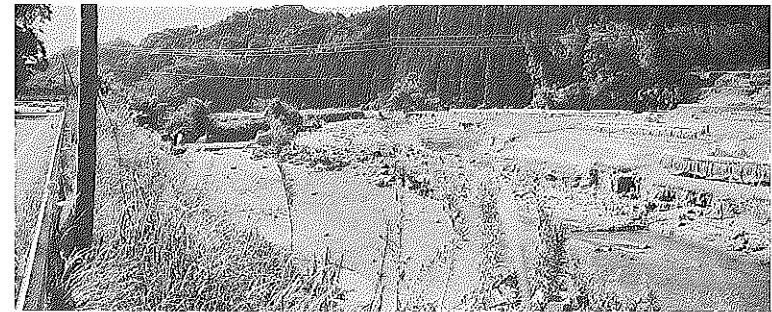
写真2 郡山町清和地区における甲突川の河道災害の状況

上流からの流送土砂で堰の天端近くまで上昇しており、河岸高と河積の減少が著しくて容易に溢流が起こり、かつ、堰の落差のために溢水した洪水流の水面勾配が局所的に増大し、付近の土砂の流送能力が上昇して田面の侵食が進み、河道が付け替わったものと見られる。

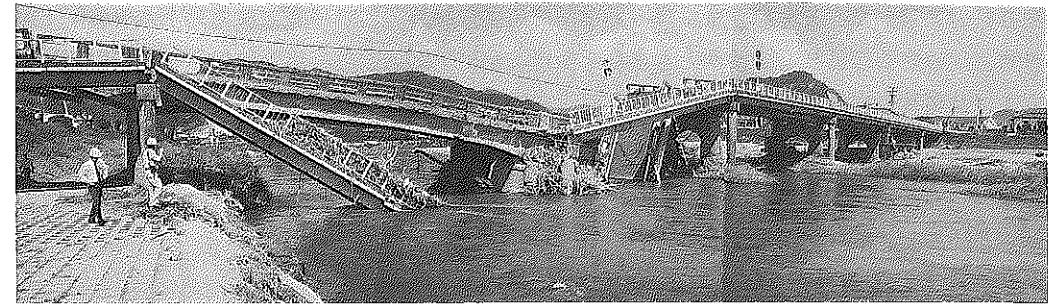
写真12 天降川日当山橋の被災状況

河道流下能力が確保されている場合の河道災害はやはり橋梁災害であって、写真12のように、天降川でも明らかに周辺が洗掘されて橋脚が沈下し倒壊した日当山橋の災害があり、他河川の事例もあるので、基礎の根入れ深さについて十分検討されてこなかったのではないかと疑問を抱かされた。一方、支川では流体力に対して弱いパイラントまたは簡易ラーメン構造の
