かだいおうち

鹿大応用地質講座ニュース

No. 21

【シラス斜面での自動電気探査】

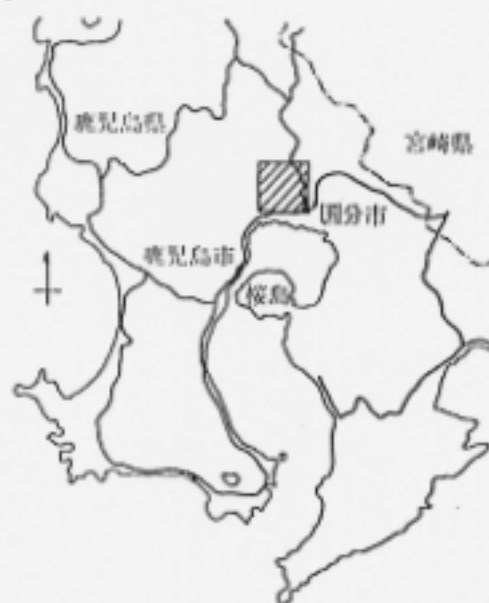
図1 調査地域図

調査地域の十三塚原は鹿児島市の北北東に位置し(図1)広い平坦面を持ち、この平坦面は茶畑として利用されており全国

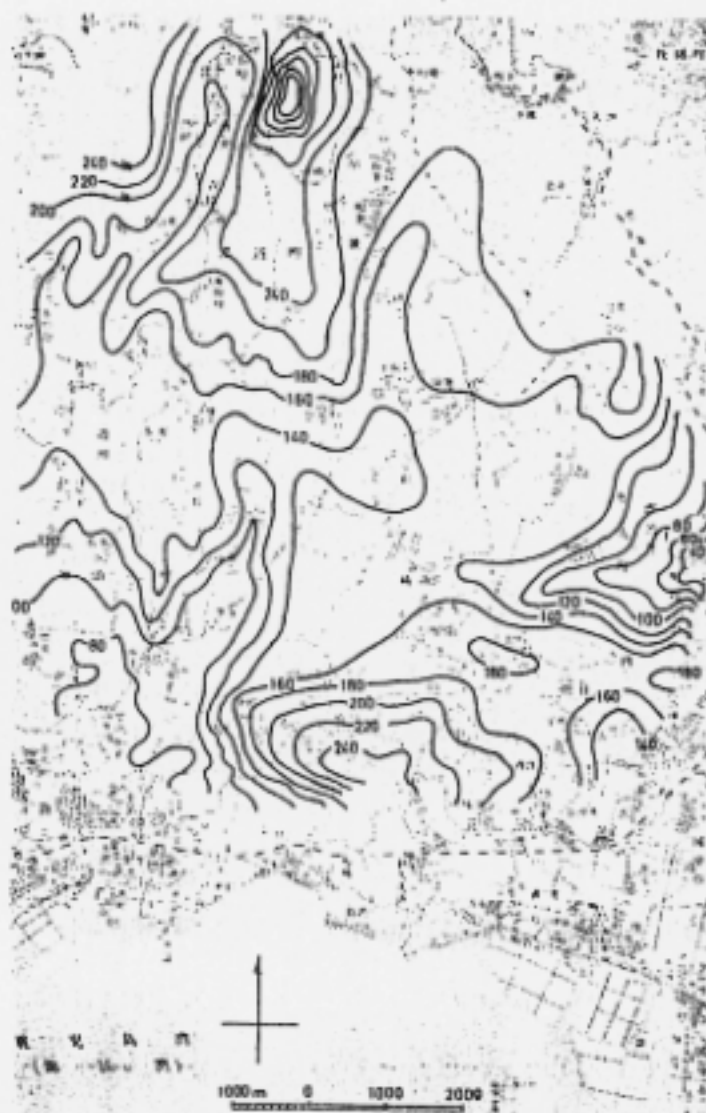
図4 国分層群の起伏を示す等高線図

台地地形を保つ十三塚原や開折のすんだ丘陵地などは大部分がカルデラの噴出物とされ、いる火砕流堆積物により構成されている。国分層群及びそれらと時代的に相前後する安山岩類は、これらの火砕流堆積物に対しては基盤岩の関係にある。またこれらの基盤岩類はかなりの起伏を示しており(図4)、今回の電気探査による調査で降雨の透水性と基盤岩との関係も明らかになるのではないだろうか。
