文 部 省 科 学 研 究 費 (No. 61020038)
自 然 災 害 特 別 研 究 突 発 災 害 研 究 成 果

1986年梅雨末期集中豪雨による
鹿児島市内のシラス災害に関する調査研究

昭和62年3月

研究代表者 露 木 利 貞

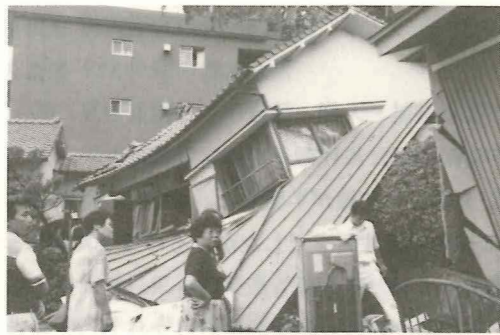
写真-1 平之町

写真-1~3に全壊住家の例を示す。木造住家は比較的少量の崩土でも簡単に破壊する。写真-2は鉄筋コンクリート擁壁上部からの土と樹木の崩落により被害をうけた例である。

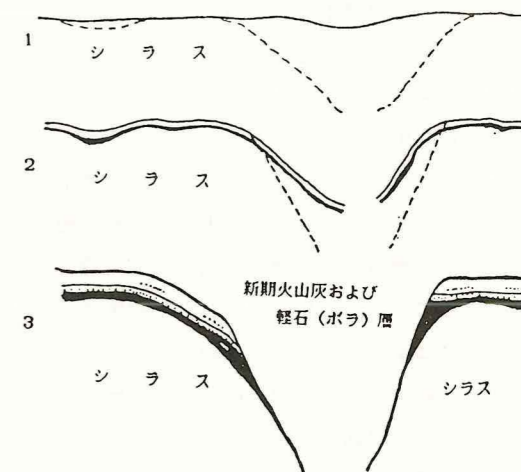
第3図 シラス台地の侵食形態

シラスとボラ層は、生成時代を異にし、その間に侵食期をはさむため、第3図に模式的に示すように、ボラ層・火山灰層は一般には斜面側に緩傾斜している。シラス斜面上部に見られるこのような構造が、豪雨時の水の浸透と集積、流動を容易にし、その結果さきに述べたように、この部位からの崩壊をもたら

す原因となっている。

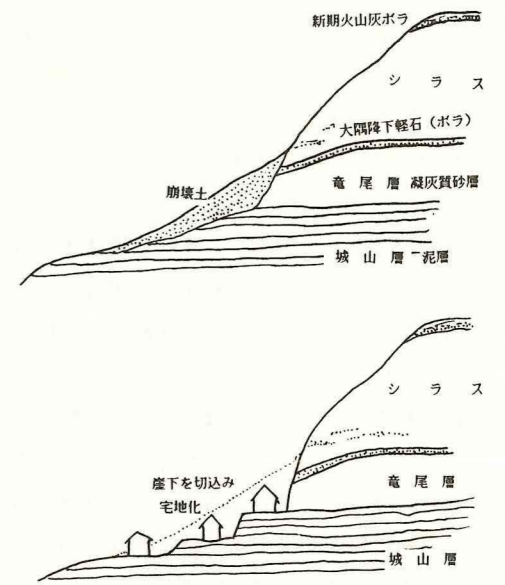
第5図 宅地化の進行による斜面の変化

なお、城山北部から坂元にかけては、シラス崖の下位層が大隅降下軽石層を挟んで斜面下部に露出する。この下部層は比較的細粒の火砕流起源の水中堆積層を主とし、ほぼ整合的に城山泥層に移る。本層は崩壊の危険性がないため、第5図に示すように、崖下にきり込み平坦化した宅地に民家が建造されている例が多い。直接の裏の切り取り面は安定していても、上部において崩壊が発生した際には崩土を直接かぶり、被害を生じている。

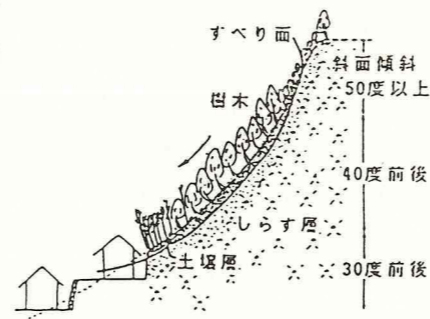
第4図 表層すべり型崩壊

第4図は、表層すべり型崩壊が発生した斜面の典型的な状況を示した模式図である。崩壊斜面の高さは10~50mであり、傾斜は上部で50度以上、中部で40度前後、下部で30度前後である。崩壊面の頂部は必ずしも斜面の法尻とは一致していない。また、斜面上には樹齢20~60年の広葉樹が茂っている。このことは少なくとも(樹齢+α)年は斜面が安定していたことを意味する。崩壊は斜面の微地形がわずかではあるが谷型斜面となっているところで発生しており、降雨時に表面水が集中した可能性がある。シラス斜面の表層には森林土壌が形成され、その厚さは、崩壊斜面上部の10cm程度から斜面下部の1m程度まで変化している。土壌層の下には新期火山堆積物は存在せず、土壌層から直接シラス層に移行している。このことは、新期火山堆積物が侵食されてしまったことを示している。シラス層の上部は風化しており、山

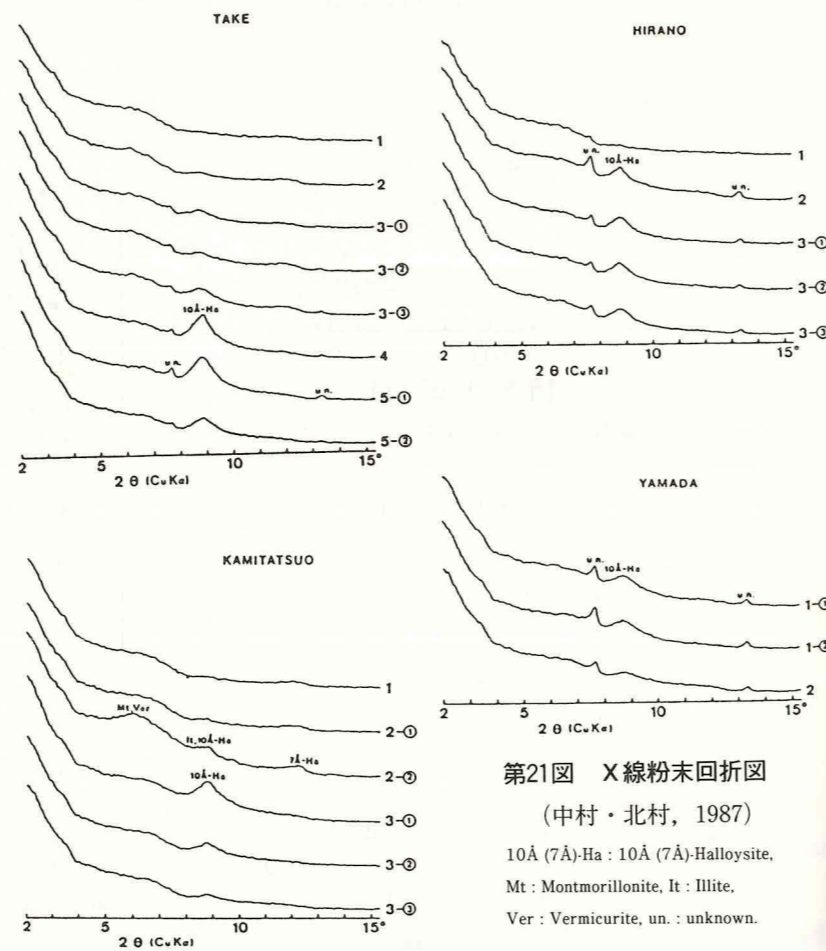
第21図 X線粉末回折図
(中村・北村, 1987)

第21図はX線粉末回折法による粘土鉱物の同定結果(中村・北村, 1987)を示している。今回の斜面崩壊におけるすべり層は, それぞれ武二丁目では4層, 平之町では2層, 上竜尾町では2-②層と3-①層, 山田町では1-②層となっている。山田町以外では, すべり層およびその直下の層で10Å-ハロイサイトのピークが出現している。また, 上竜尾町ではすべり層にモンモリロナイト, パーミキュライトのピークも認められる。ハロイサイトは上層からの珪酸分の供給富化(すなわち集積)により生成が促されたと考えられ, 雨水の浸透などの水の媒介が存在していたことを示している。このことは, 第18図, 第19図に示した水分特性曲線において3-①層の低含水率部分でのPF値が高いこと, すなわち保水性が高いということと対応している。

このように, シラス斜面上層部では, 永年にわたる水や珪酸の供給により粘土鉱物が生成され, また, 基質の細粒化も進み保水機能の高い層が形成され, シラス層の透水性が土壌層に比較して低いことと相まって土壌層とシラス層の境界付近がすべり層となることが考えられる。

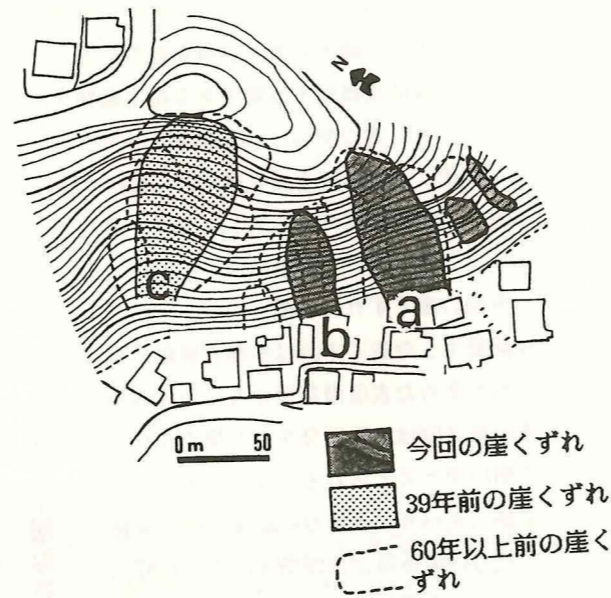
第3図 上竜尾町における崖くずれの履歴

第3図は、現地での観察と空中写真判読に基づいて作成した市内上竜尾町（第1図のA）における崖くずれの履歴図である。斜面は40～50度の急傾斜をなしている。この現場では大小4箇所の崩壊が発生、そのうちの南西向き斜面のほぼ中央部で発生した崖くずれ（第3図のa）

は5名の尊い人命を奪った。

崖くずれ(a)・(b)の周囲では過去の崖くずれ跡地が数箇所分布している。その中には斜面における崖くずれ跡地の形成部位が今回の崖くずれと一部またはほぼ全体にわたって重複したものがある。すなわち、崖くずれ(a)・(b)はいずれも過去の崖くずれ跡地に発生している。過去の崖くずれ跡地がいつの時代に形成されたのか、推定することはできなかったが、崖くずれ(a)の直上と右隣りに滑落崖をもつ崖くずれ跡地は樹齢の最大値から推定して60年以上前に形成されたものであろう。崖くずれ(a)と(b)の間の跡地はまだ滑落崖が新鮮な形で残されていること、また表層土厚が薄いことから約50年前後前の比較的新しい時代に形成されたものであろう。

崖くずれ(a)・(b)のすぐ北側に位置する崖くずれ跡地(c)は、そこに侵入した樹木の樹齢や空中写真判読結果から判断して1947年に形成されたものと推定される。1986年現在で39年経過した崖くずれ跡地である。跡地の植生は現在遷移過程にあり、スダジイやカシ類に混じって崖くずれ発生直後に侵入したクロマツが生えている。斜面表層部には、約40年間で厚さ20~25cmの表層土が再形成されている。この崖くずれ跡地の周囲にもそれよりさらに古い崖くずれ跡地が観察される。

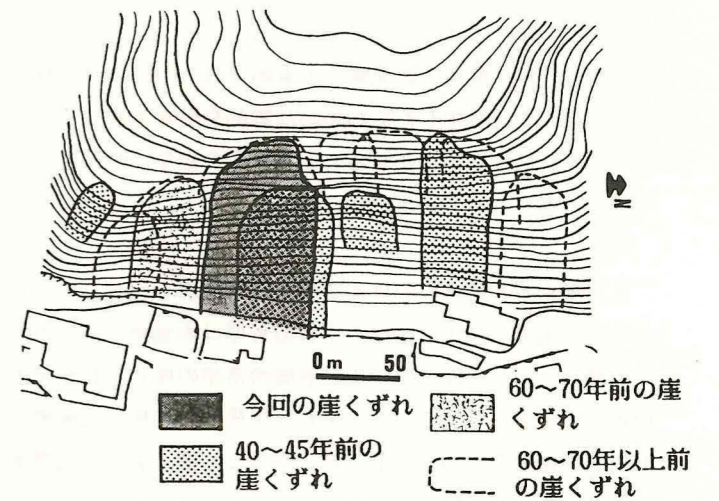
第5図 武町における崖くずれの履歴

市内武町(第1図のC)における崖くずれの履歴図を第5図に示す。斜面の地形は平之町・照国町のそれとかなり類似している。この現場ではそのほぼ中央部で比較的大きな崖くずれが発生、1名の死者を出している。図によると、斜面には多くの崖くずれ跡地が分布している。侵入植生の樹齢と空中写真判読結果から崖くずれ跡地の形成時代は、おおまかに40~45年、60~70年、60~70年以上の三つに区分された。平之町・照国町の場合と同様、今回の崖くずれ斜面のすぐ下方で40~45年前に崖くずれが発生している。その跡地は現地でも明瞭に認められる。この跡地の形成によって今回発生した斜面は不安定な状態にあったものと考えられる。

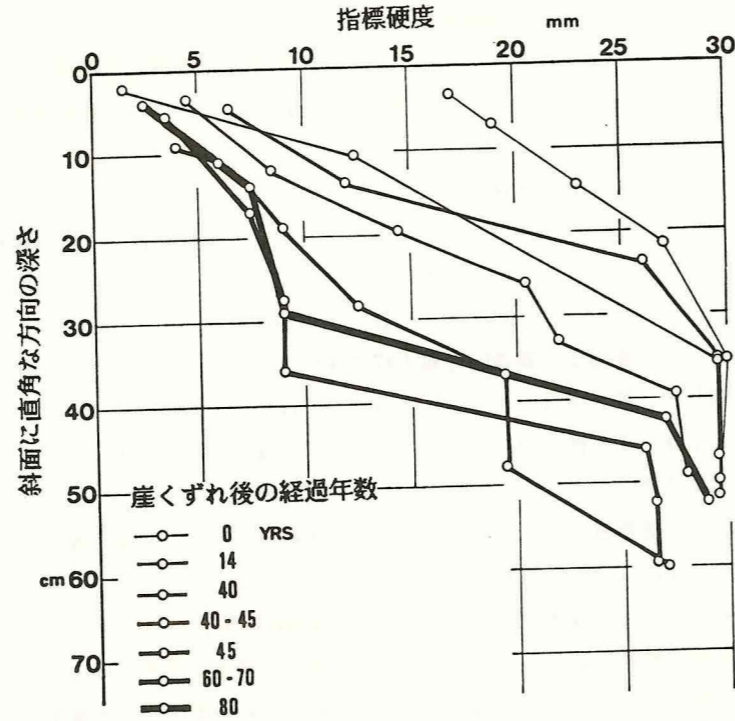
第8図 崖くずれ跡地における表層土の指標硬度の経年変化

年位までは緩やかであるが、その後だいに速度を増し、そして発生後60年もすると鈍化してくる。この図から判断して、シラス急斜面における表層土再形成までの期間は少なくとも70~80年と推定される。

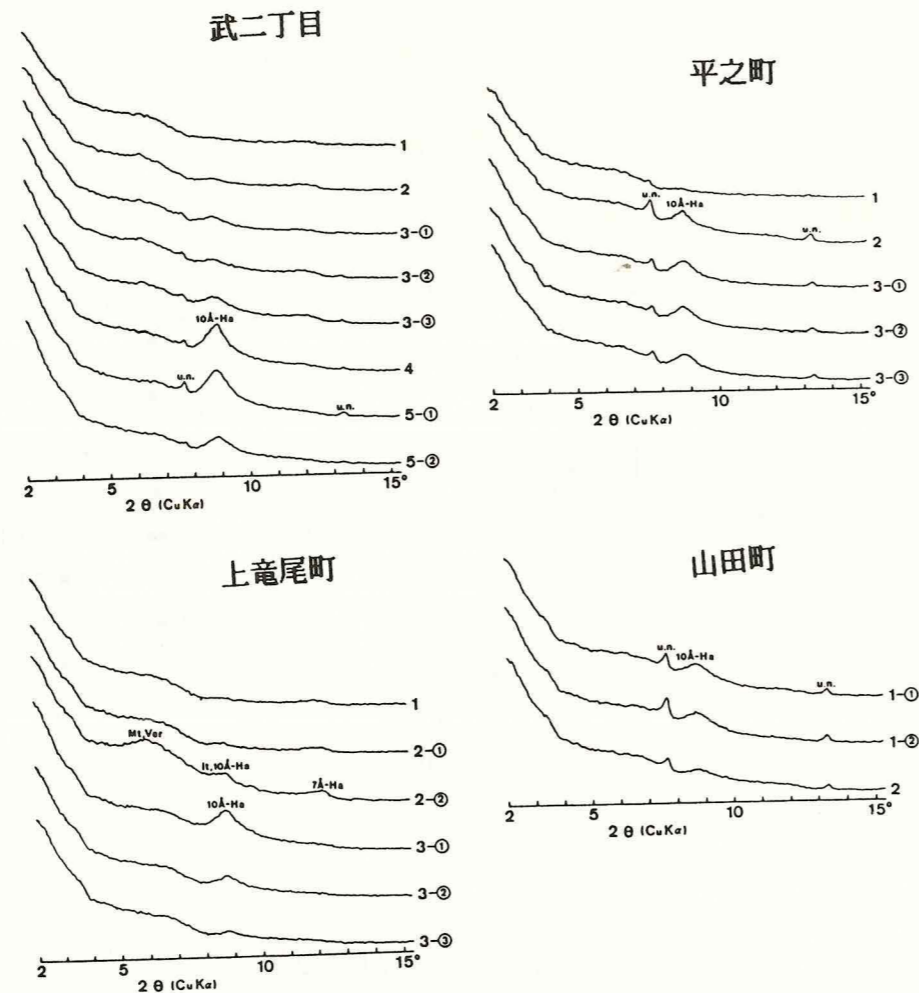
第11図 X線粉末回折図 (中村・北村・1987)

また、上竜尾町では、モンモリロナイト、パーミキュライトのピークも認められる。ハロイサイトはより上部の層からの珪酸分の供給富化(すなわち集積)により生成がうながされたと考えられ、雨水の浸透など、水の媒介が存在していたことを示している。

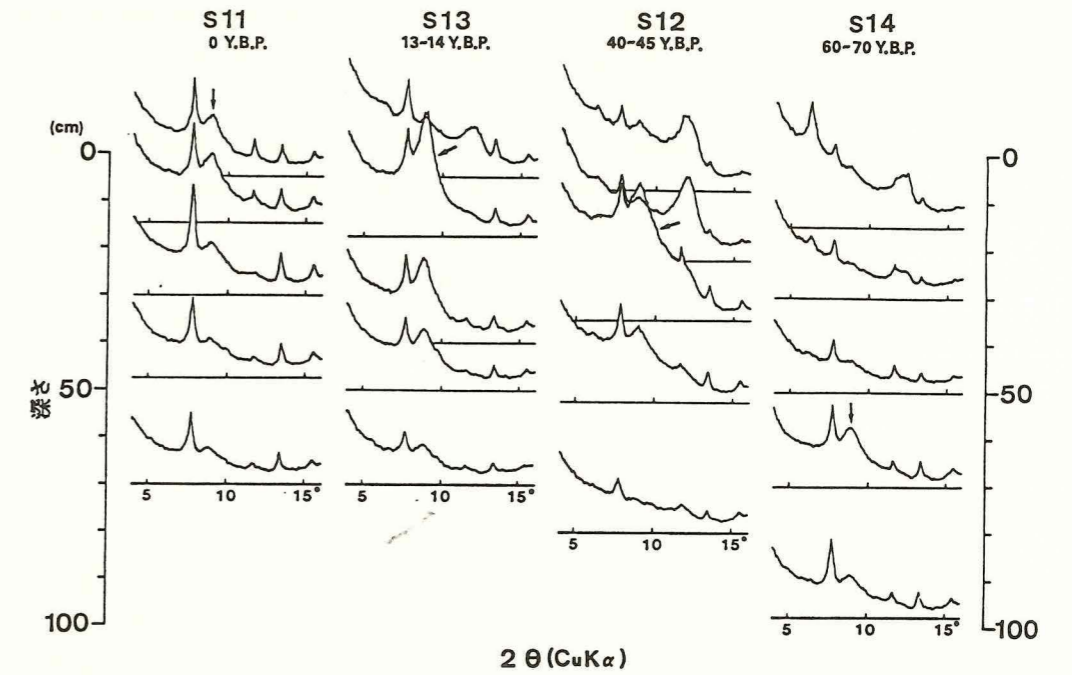
第12図 X線粉末回折図 (経年変化)

料の分析結果から、特に 10\AA -ハロイサイトに着目して考察を加える。図中の矢印は、 10\AA -ハロイサイトのピークが最も顕著な箇所を示している。図より、S-11では5~15cm、S-13では15~20cm、S-12では35cm、S-14では70cmの深さの層でピーク強度が最大になっている。この事実は、次のように解釈できる。風化の進行に伴い表層の空隙率が増加するため、細粒のものは水の浸透とともに下層へ運ばれ、ある深さで集積が始まる。すなわち、シラス斜面の表面に生成された 10\AA -ハロイサイトは、風化が進行するにつれ雨水の浸透に伴いより下層へ沈下していくと考えられる。植物の根の発達などに伴う空隙の増大で、さらに深部へ沈下していき、そこでまた集積の場が形成される。ある程度、集積の場が平衡状態になると、細粒物質によって目詰まり状態となり、そこに潜在的な不連続面が出現する。水の浸透もこの面で中断され、より集積、細粒化が進み不連続面が助長されていくと考えられる。その進行（沈下）速度は、第12図より、この斜面では13~14年で15~20cm、40~45年で35cm、60~70年で70cmと推定される。

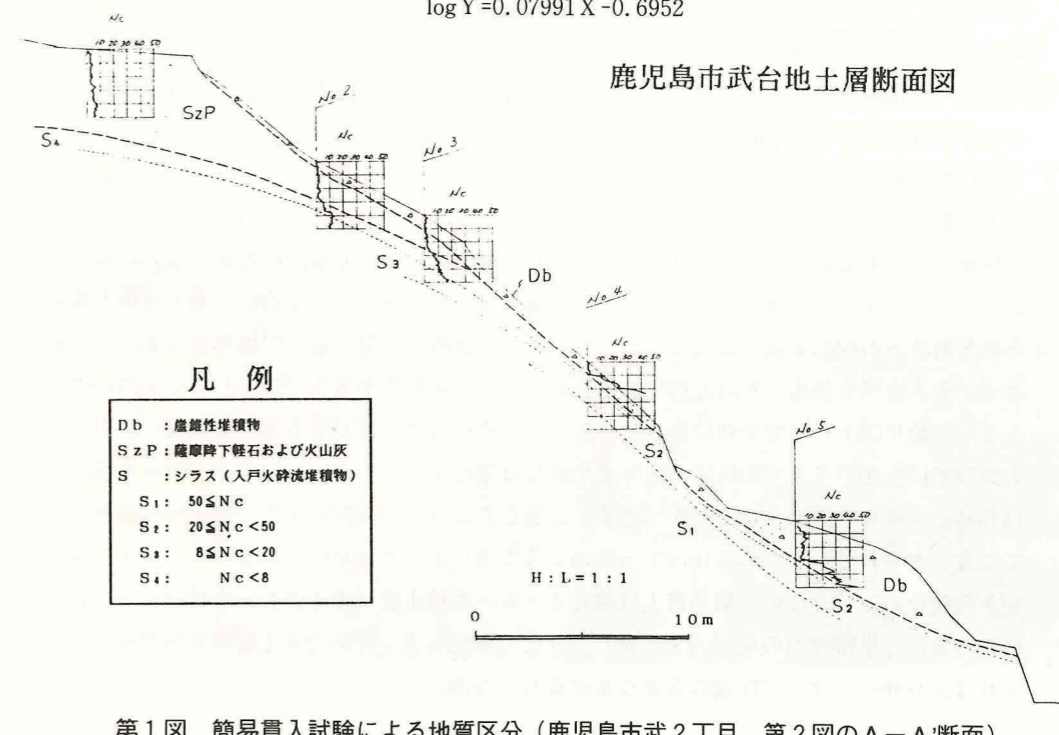
第1図 簡易貫入試験による地質区分(鹿児島市武2丁目, 第2図のA-A'断面)

シラス崖における試験結果によれば、表土や崩積土中ではNc値(10cm貫入ごとの打撃回数)は5前後で時に10程度を示すなどバラつきが大きい、地山になるとそれからは深さと共に漸次増加の傾向を示す。地山との境界部でNc値が急に小さくなり、最小値を記録することも多い。いずれにせよ、この点に着目すれば斜面の土層断面を容易に描くことができる。第1図に武台地東斜面(第2図のA-A'断面)における実例を示す。なお、貫入試験機の制約上、風化層の厚さが5mくらいまでしか知ることはできないが、シラスの場合1m以下が大部分であるから、十分実用になる。極く薄い場合には、検土杖(ボーリングステッキ)でももっと簡単に深さを知ることができる。

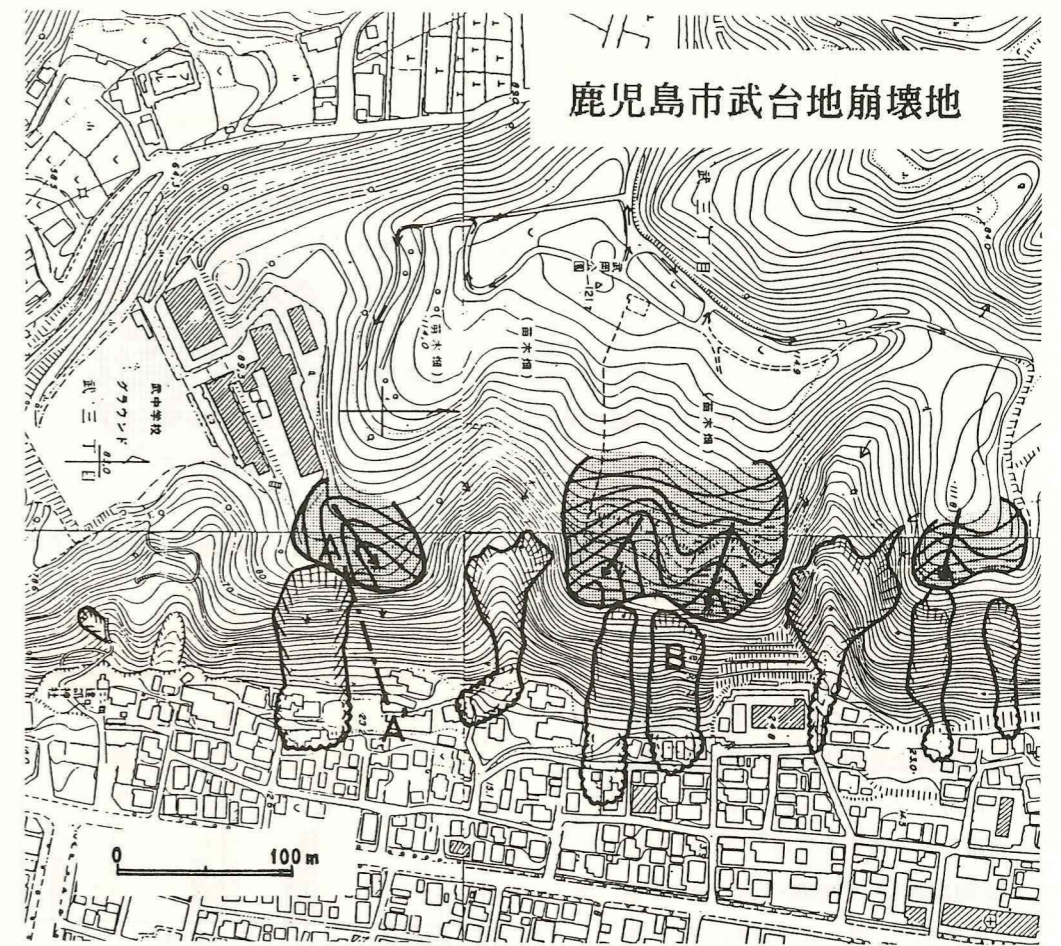
第2図 鹿児島市武台地崩壊地分布図

上記方法を実際に野外に適用するために、モデルフィールドとして、鹿児島市武台地を選んだ。ここでは大小10箇所の崩壊が発生している(第2図)。台地上面は造園会社の苗木園になっており、崖下に水が供給されないよう、コンクリート製の側溝が巡らしてあり、十分な水管理が行われている。崩壊は崖の上端部からやや下がった付近から発生している(写真-1)。やはり、シラス風化層の表層すべりであった。しかし、復旧工事のため、斜面を整形し切り上げていったところ、写真-2のようにボラで覆われた旧谷地形が出現した(第2図のB地点)。

2つの旧谷に挟まれた旧尾根部分の下方では写真-1でわかるように崩壊していないから、これら古い時代の微地形が崩壊に大きく寄与したことは疑いない。シラス本体に比べてボラは極めて浸透能が高いから、側溝に流れ込む前に直ちに染み込み、旧谷に沿って下方の斜面に水を供給したのである。先に十分な水管理が行われていると述べたが、実際には役立たなかったと言えよう。こうしてみると、反対側の北西斜面に崩壊が全くない理由が理解できる。豪雨時の風向きや前年の台風の風向きなどは直接の関係はない。すなわち、台地は一般に海や河川など付近の浸食基準面に対して緩く傾斜しているのが普通である。市内のシラス台地の場合も、ボラが降る前からやはり海側に傾斜していた。そのため、武台地ではボラの乗る旧谷地形は全て南東側に傾斜している。実際に台地上南東半分にはボラやその上位の黑色火山灰層は存在せず、北西側では直接シラスが露出していることから裏付けられる(第2図)。

現地形が平衡な斜面であったり、逆に若干の尾根型をしていても、このような旧谷地形があると地下水が集中して崩壊が発生する恐れが強い。したがって、現地形から集水面積を求め、それと崩壊との相関を論じることがあるが、できればボラ堆積以前の旧地形を復元し、それに基づく集水面積を使用したいものである。もちろん、現地形が集水に関与しているのは当然であるし、地形図上だけで簡便に測定できるから、その意義を軽視するものではない。なお、貫入試験では直接ボラや火山灰層の有無まで直接は確認できないが、ハンドオーガーや検土杖では容易に堆積物を採取することができる。前述したように、今回の災害ではボラは海食によって浸食し去られていたため、1976年当時のようなボラすべりは発生しなかったが、ボラ層の存在が危険なのは変りない。簡易貫入試験とオーガーや検土杖による調査とを併用して、台地上におけるボラ堆積以前の地形図を作成し、合せて風化層まで含めた表土層の等層厚線図を作成すれば、ハザードマップ作成の重要な基礎資料となる。

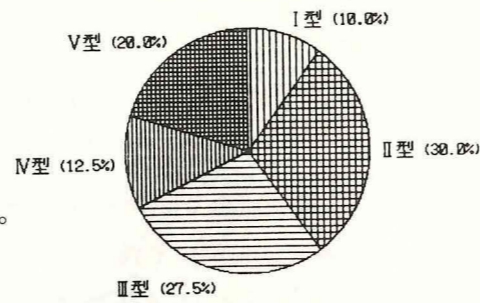
第3図 崩壊地の斜面タイプ

この分類に従えば、調査した崩壊地40箇所ではII・IIIおよびVが比較的多かった(第3図)。なお、上記各種項目について、崩土量を崩壊規模と見做して、規模別頻度分布をとってみた。そのうち代表的なものを第4図～第6図に示す。横断形では、従来からも知られているように、谷型斜面で多く発生しているが、大規模なものは平衡な山腹に多い。縦断形では、直線型が圧倒的である。傾斜が中程度のところに大規模な崩壊が多いのは、あまり急だと風化層が厚くたまり得ないからであろう。

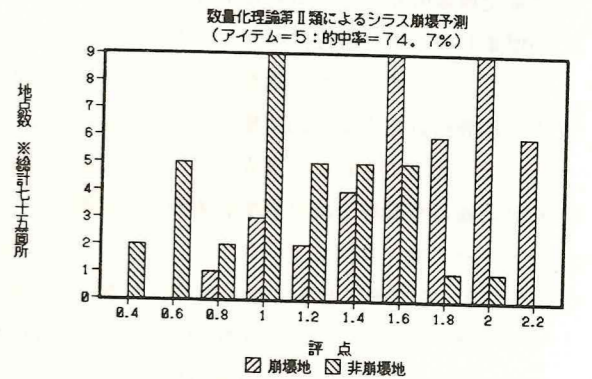
第7図 数量化理論第Ⅱ類による崩壊予測

こうした項目(アイテム)のうちどの項目が崩壊に寄与しているか、非崩壊地のデータと比較検討してみた。林・村山(1964)の数量化理論第Ⅱ類を用い、各アイテムをいくつか組合せて、崩壊と非崩壊との判別分析を行った。長崎県斜面对策危険度判定委員会(1985)の方法と同じである。その結果、斜面横断形・縦断形・平均傾斜・植生・斜面タイプの5アイテムを用いたものが比較的成绩がよく的中率74.7%であった(第7図)。アイテムの中では斜面タイプ・斜面縦断形・平均傾斜が比較的崩壊に寄与していることがわかった(第8図)。この例について各カテゴリーの重み付き点数を求めた。その求め方は次のようである。まず各アイテムごとにカテゴリー数量の最大値と最小値の差(レンジ)を求め、最も大きなアイテムのレンジを1と置いて基準化を行う。これを各アイテムの崩壊寄与率とする。次に各アイテムのカテゴリーの中で最も非崩壊に寄与したカテゴリーを0と置き、他のカテゴリー数量の相対的な値の絶対値を求め、その10倍を重み付き点数とする。その結果、斜面

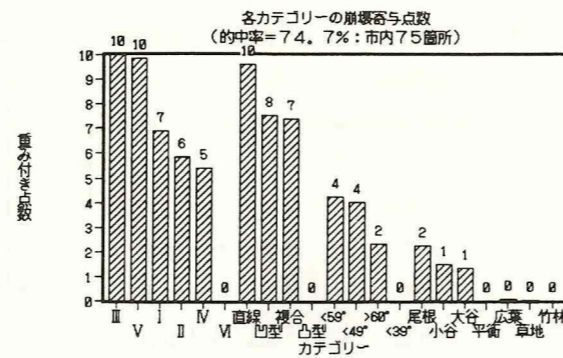
第9図 各カテゴリーの重み付き点数

タイプではⅢ型およびⅤ型が大きく崩壊に寄与していることがわかった。斜面縦断形では直線型が大きく、平均傾斜では40°~60°の程度のところが寄与している(第9図)。したがって、数多くの斜面を大量に調査する場合には、これらを重点的に洗い出せばよい。
