1997年7月梅雨前線停滞に伴う 西日本の豪雨災害に関する調査研究

平成9年度科学研究費補助金(基盤研究(C)(1))研究成果報告書

平成10年3月

研究代表者 下川悦郎
(鹿児島大学農学部教授)

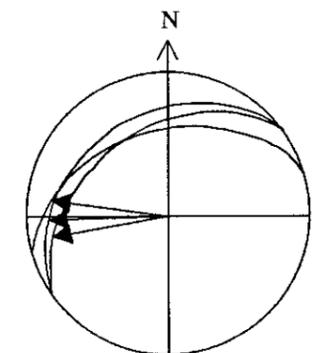
図3 擦痕のシュミット網下半球投影

崩壊地は、元々若干凹型をした斜面にあり、幅約80m、長さ約150m、崩壊深約30数mである(写真1)。向かって右側下方には風化した岩盤が見られ、その上に上記のマスマーブメント堆積物が載る。両者の境界、つまり不整合面は走行 $N60^{\circ}\sim 80^{\circ}E$ 傾斜 $30^{\circ}\sim 40^{\circ}NW$ である。低位置ほど傾斜が緩い。面上には真西へ $15^{\circ}\sim 20^{\circ}$ の条線が付いている(図3)。このような低角の横ずれ断層は存在し得ないし、崩壊斜面は真西へ向いており調和的であるから、マスマーブメントに伴う擦痕であろう。その後の復旧工事に伴い向かって左側尾根部に取り付け道路が建設され露頭ができたが、いずれも岩盤であったから、この部分だけ溝状にマスマーブメント堆積物が詰まっていたのであろう。断層凹地を埋めたと述べた根拠の一つである。つまり、今回の崩壊は古いマスマーブメント堆積物が再活動したものである。

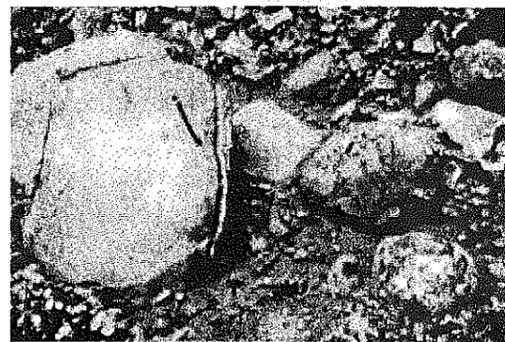
写真4 土石流岩塊に含まれているコアストーン

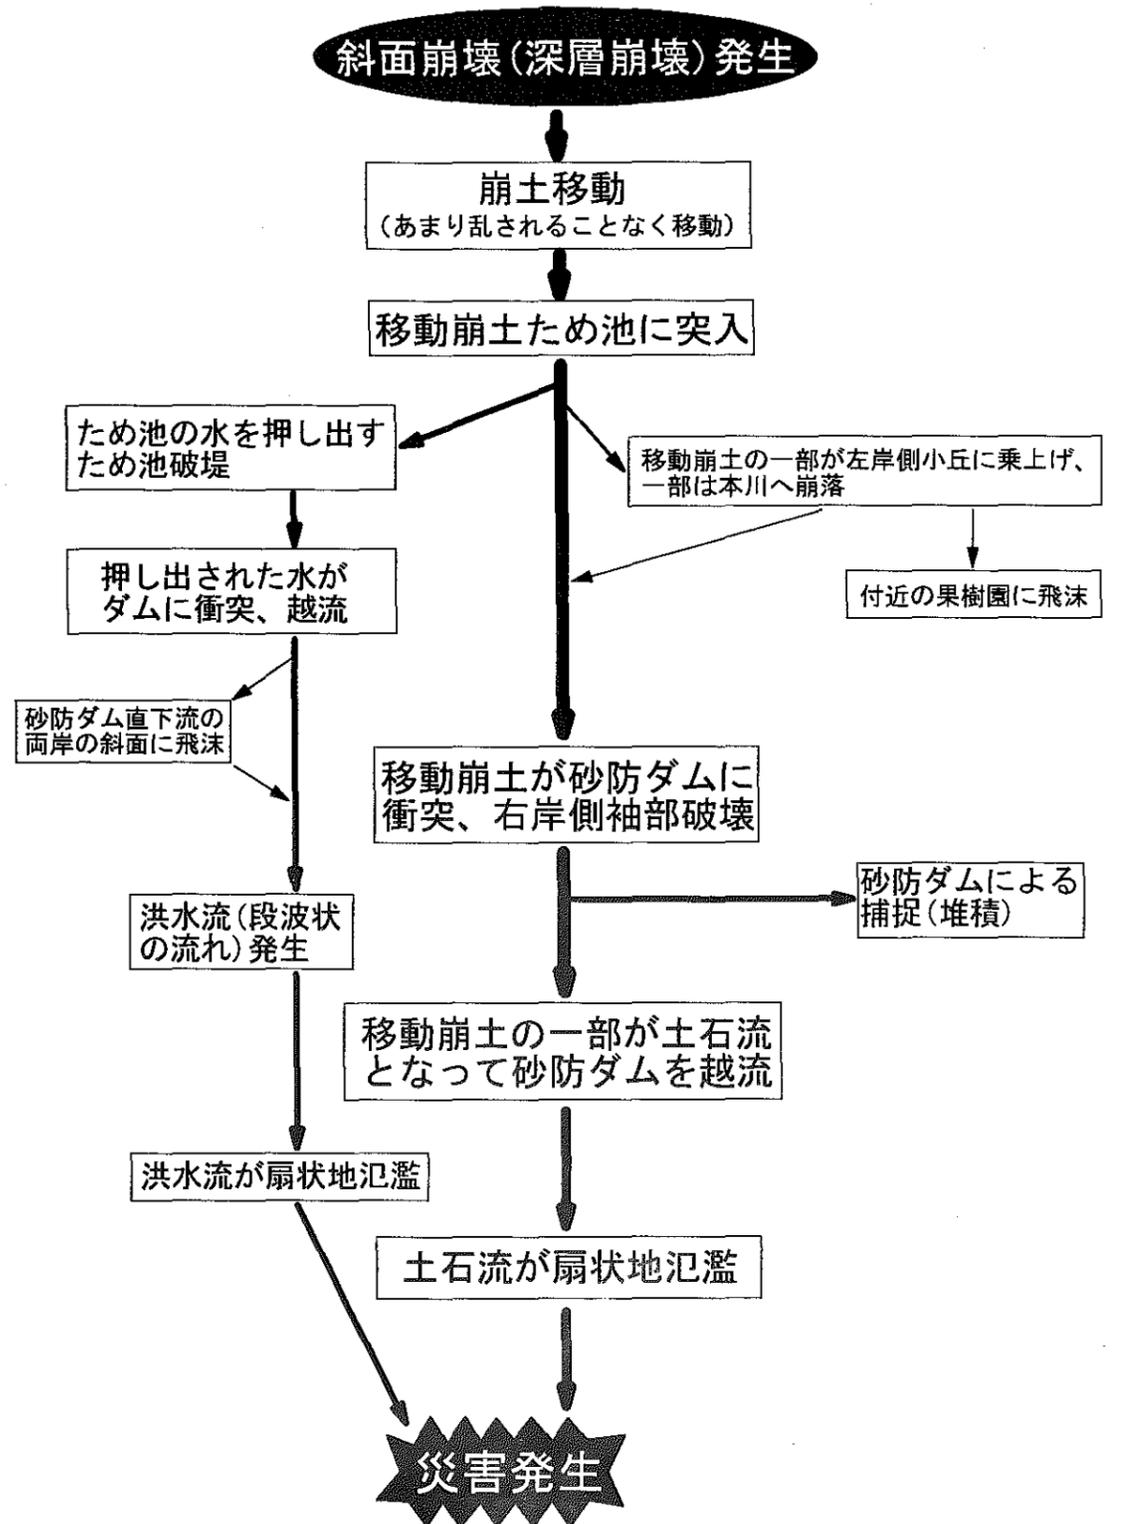
図3 災害発生過程

この崩壊による土塊（崩土）は崩壊発生と同時に本川になだれ込んだ。河道に入ると、崩土はあまり乱れることなく、右岸側に湾曲した河道に沿って60～80mの幅で横断方向に5～10mの水位差（移動する崩土の表面の差、左岸側が右岸側より5～10m高い）を保って、約200m下流のため池まで進んだ。ため池に突入すると、崩土は、その一部が目前にある左岸側の小丘にぶつかって乗り上げる一方、その中心部分はため池の水を押し出しながらかつて堤防を破堤させ、少し右に曲がりながら流下した。

このとき、ため池に貯まっていた水量は9000m³程度（平常時の水量は約6000m³）と推定されている（鹿児島県土木部）。このため池から押し出された多量の水は崩土の少し前を先行して流れ、砂防ダムを乗り越えたものと考えられる（ため池から押し出された水はいったん砂防ダムにたまったのち、後続の崩土の流れによって再び押し出されダムを越えたと考えることもできる）。これに崩土の流れが間断なく続き、ダムに衝突、その右岸側袖部を破壊しながらダムを越えた。なお、砂防ダム直下流の両岸斜面とくに右岸側斜面には高い位置まで、樹木や竹がなぎ倒され、樹皮が剥がれ、地表が侵食された痕跡が明瞭に残っている。これは、ため池から押し出された水がダムに衝突し礫（最大径30～40cm）や流木を伴って跳ね上がったとき、あるいは崩土の流れがダムに衝突しダム内に貯まっていた水を跳ね上げたとき、その飛沫によってできたものと考えられる。

砂防ダムを越えた多量の水の流れは100mほど谷を流れ、その下流の扇状地の針原地区に氾濫し、土石流に少し先行して集落を襲ったものと考えられる。この洪水流で家と住民が流された。この住民の中には下流方向に100～200mほど流されて救出された人もいる。一方、崩土の流れの先端はダムに衝突したときかなり攪乱され、土石流化して流動性を増しダムを越え、洪水流に続き針原地内の住宅地と柑橘園に氾濫堆積した。しかし、土石流は洪水流で住民が流された位置までは到達していないし、到達していてもその流末部分で厚さ数10cmの泥状堆積物である。砂防ダムの下流に氾濫した土砂は砂防ダムに捕捉された土砂と異なり、かなり攪乱されている。その堆積厚は0.5～1.8m（河道部分では3.0～4.8m）である（出水市調査）。なお、一部が破壊した砂防ダムの破片は土砂氾濫域に散在している。

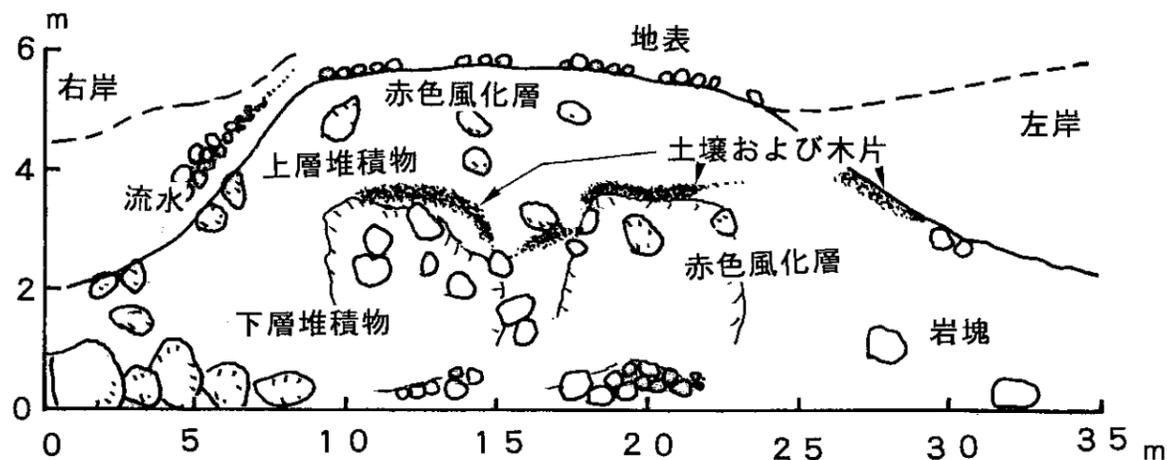
図5 元ため池付近での堆積土砂の横断面図

砂防ダムの上流側には袖天端を越える高さまで多量の土砂が捕捉された。その土砂の堆積状況を除石の際にできた断面で観察すると、ダム直上流に位置する高さ5mの断面では斜面と同じく赤色強風化層が上位にその下位に風化層があり、攪乱度は比較的小さい。元ため池に位置する高さ6mの断面では土砂が2層にわたって堆積し、その間には土壌や木の破片を挟んでいる（図5）。下位の層は厚さ3.5m以上で、上から土壌層、赤色強風化層、風化層と続き、攪乱度は小さい。上位の層は厚さ2.5mで、下位の層に比較するとすこし乱れてはいるが斜面にあった構造を何とか維持している。また、砂防ダムから上流域に堆積した土砂の上には崩れた斜面に生えていた樹木が生きたままに散在状に保存されている。これらのことから、斜面を離れた土塊は砂防ダムまでは大きく乱されることなく流下したのと考えられる。

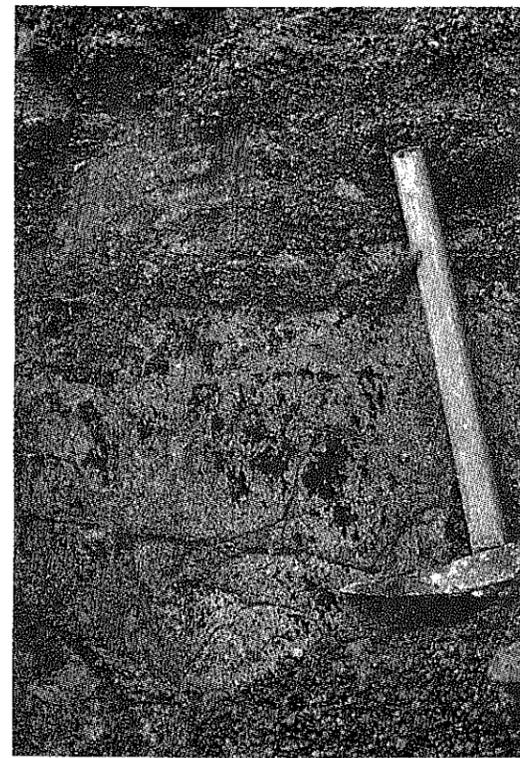
崩壊斜面に向かって右側には比較的緻密な岩相の安山岩の露頭が現れ、その面には擦痕をもつ鏡肌(走向:ENE~WSW、傾斜:30~50°NNW)が観察される(写真1)。この擦痕の方向は斜面が崩壊した方向と同じである。崩壊地の横断面図(図6)によると、崩壊した斜面に向かって右側では崩壊の端と中央で凝灰角礫岩層に13m程度の落差がある。この落差は侵食によってできた旧谷地形とも考えられるが、明瞭な鏡肌が存在するので、断層によって形成されたものであろう。この断層は西側が東側にたいしずれ落ちたものである。右側部分の明瞭な崩壊面はこの断層に規制されているようである。一方、斜面左側では凝灰角礫岩の埋没地形面の形は不明である。安山岩層は、溶岩のももとの堆積構造を一部に残してはいるが、玉ねぎ状風化が著しく、崖錐堆積物と見間違えうほど粗しょうである。これは、断層によって岩盤が緩みそこに水が浸透して風化が促進されたことによるものと考えられる。また、崩壊斜面左側の崩壊端に近い未崩壊部分にほぼ平行して複数の開口亀裂が走っていることから、今回の斜面崩壊に伴う応力開放も影響しているようである。なお、災害発生直後は崩壊端に近い開口亀裂が拡大する形で小規模の崩落がたびたび起こり、その土砂は深くえぐられた崩壊跡地の底に堆積していた。

写真1 崩壊跡地に向かって右側の壁面にみられる鏡肌

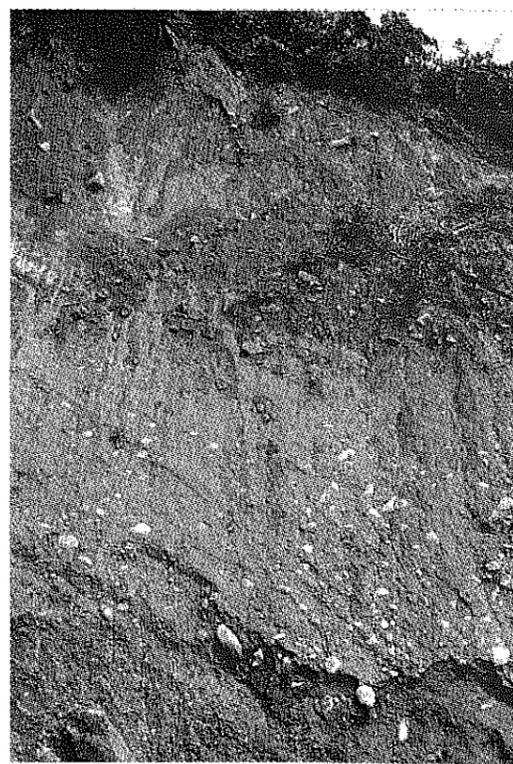
写真2 崩壊跡地に向かって右側の壁面にみられる擦痕

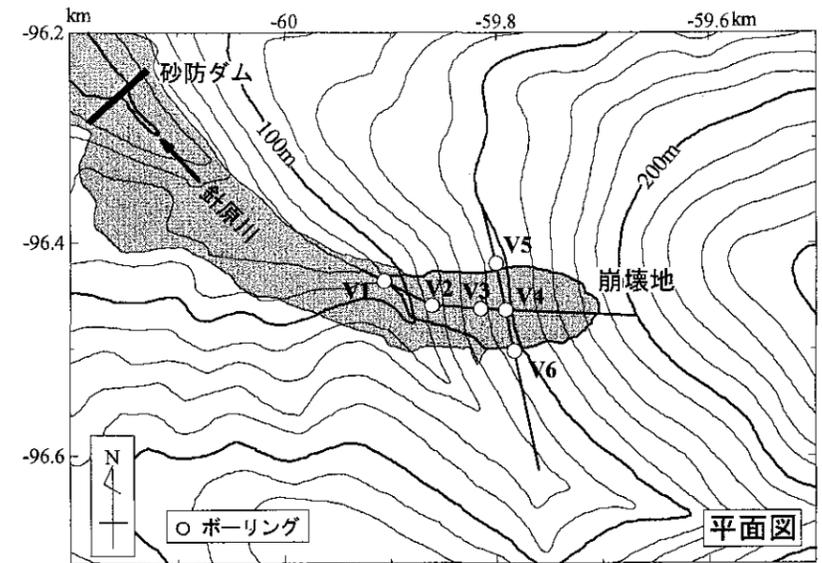
図6 深層崩壊地の平面図、縦断図、横断図

崩壊面の縦断形は、円弧状をなす中・下部と楔状をなす上部を組み合わせた複合形をなす(図6)。一方、横断形は幅にたいし相対的に深さが大きく、また左半分の放物線形にたいし右半分は直線形を呈し非対称である(図6)。右半分の崩壊面は断層面をなぞるようにできたといつてよい。

このような崩壊面の縦横断形から、この深層崩壊は豪雨に伴う斜面深部での地下水水位の上昇のもとで発生したといえる。断層によって地盤の構造が乱れ、そこに水が浸透して永年にわたって岩盤の風化を促したことも、この斜面が大きく崩れた理由である。崩壊地の内部では、基盤をなす難透水層の凝灰角礫岩層が集水しやすい面を形づくっている(図6)。しかも、その面は崩壊斜面部分だけでなく周辺部にも広がり、広域から多くの水をcollectしているようである。このような面上の安山岩風化層の中に多量の地下水がたまり斜面内の間隙水圧が上昇し、その圧力でまず斜面の中・下部が不安定化し円弧状に崩れたものとする。崩壊した斜面に向かって右側の平滑な崩壊面の下部には崩れた方向にいく筋もの擦痕がみられ、この辺で大きなせん断応力が作用したことを示唆している(写真2)。安山岩層は前述したように、辛うじてもとの構造を留めているが、いったん崩れだすと液状化して、そのまま崩土は一気に移動したものと考えられる。斜面の上部の楔部は円弧状の崩壊に引きずられる形で崩落したものであろう。

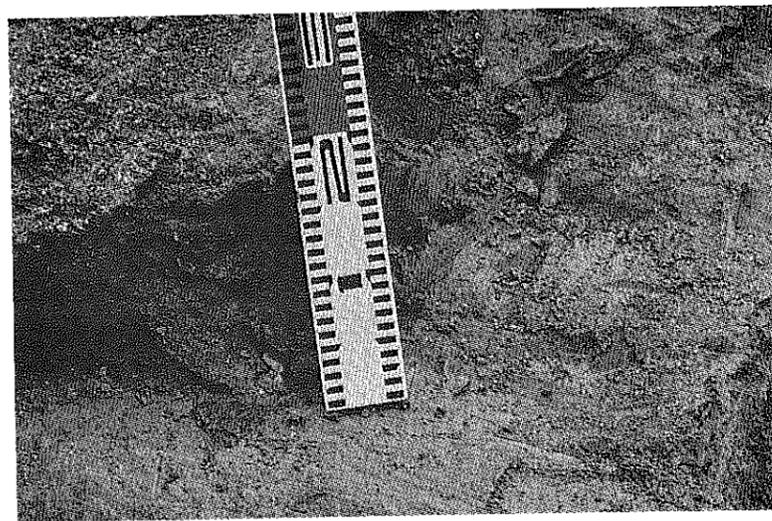
図-1は崩壊面をスケッチしたものである。崩壊前の地形は勾配が30度程度、緩やかな凸型地形を呈していたようである。崩壊面の地表面付近数mの地盤は赤色風化しており、崩壊斜面に向かって右側すべり面には凸型の形状を示す灰色の安山岩盤（弱風化し亀裂性）が露出しているが、左側斜面は厚い崖錐状の堆積物からなり、丸味をおびた安山岩塊（コアストーン？）と赤色の粘土から構成されている。崩壊斜面の向かって右側下部に露出する安山岩は著しく風化しており、岩体に連続性がないことから、破碎作用を受けた跡と推定される。また暗褐色の鏡肌が随所に認められ、この露頭部分が古い断層破碎帯であることを示唆している。またその表面には削痕をもつ茶色の粘土薄層があるのを、数ヵ所で確認した。削痕の方向は崩壊方向とほぼ同じ東西方向であり、斜面のすべり方向へ傾いているのが観察される。それゆえ今回の崩壊を引き起こした滑り面と考えられる。図-1にSPと記されている崩壊すべり面の右法尻地点で粘土ブロック、および、一面せん断試験・pF試験用の不攪乱粘土試料をサンプリングした。写真-1はサンプリングした粘土を示している。ブロックの厚さは約25cm程度であり、その上層、中層、下層から採取した試料を用いて、室内土質試験を行った。中層は風化の進んだ赤色粘土、上層はそれよりも風化の程度の少ない赤色粘土、下層は風化した灰白色を帯びた赤色粘土である。

写真-1 試料採取地点の赤色粘土

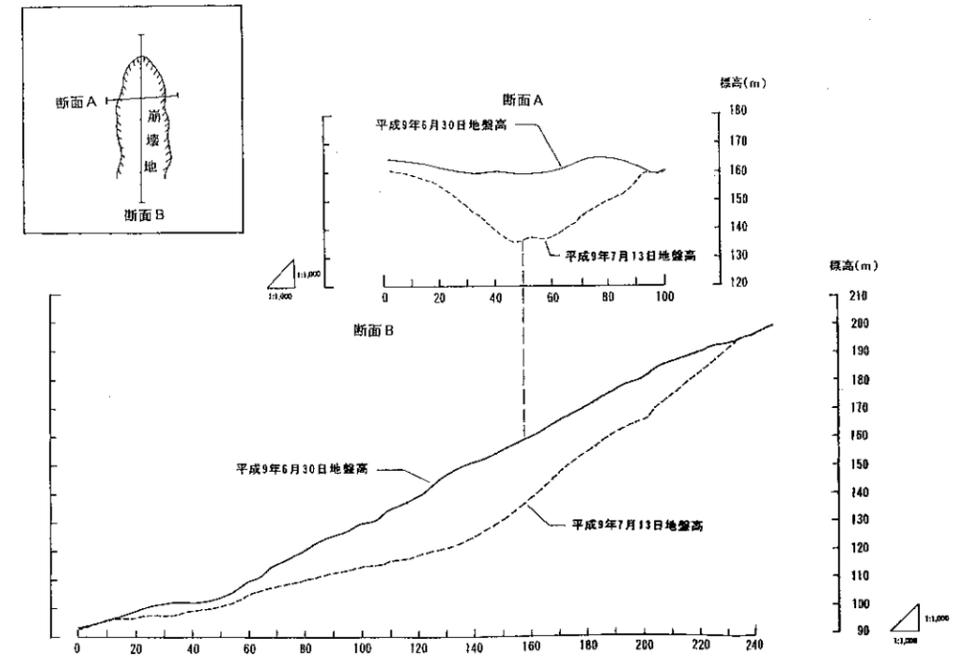
図-7 崩壊斜面の横断・縦断図

表-3に入力値、計算結果を示している。表-3より、自然含水比状態にある採取粘土からなる斜面では安全率が1.4程度と計算されていることがわかる。但し、ここに示した計算結果は斜面全体が赤色粘土から成り立っているものと仮定しており、実際の崩壊斜面のものではない。

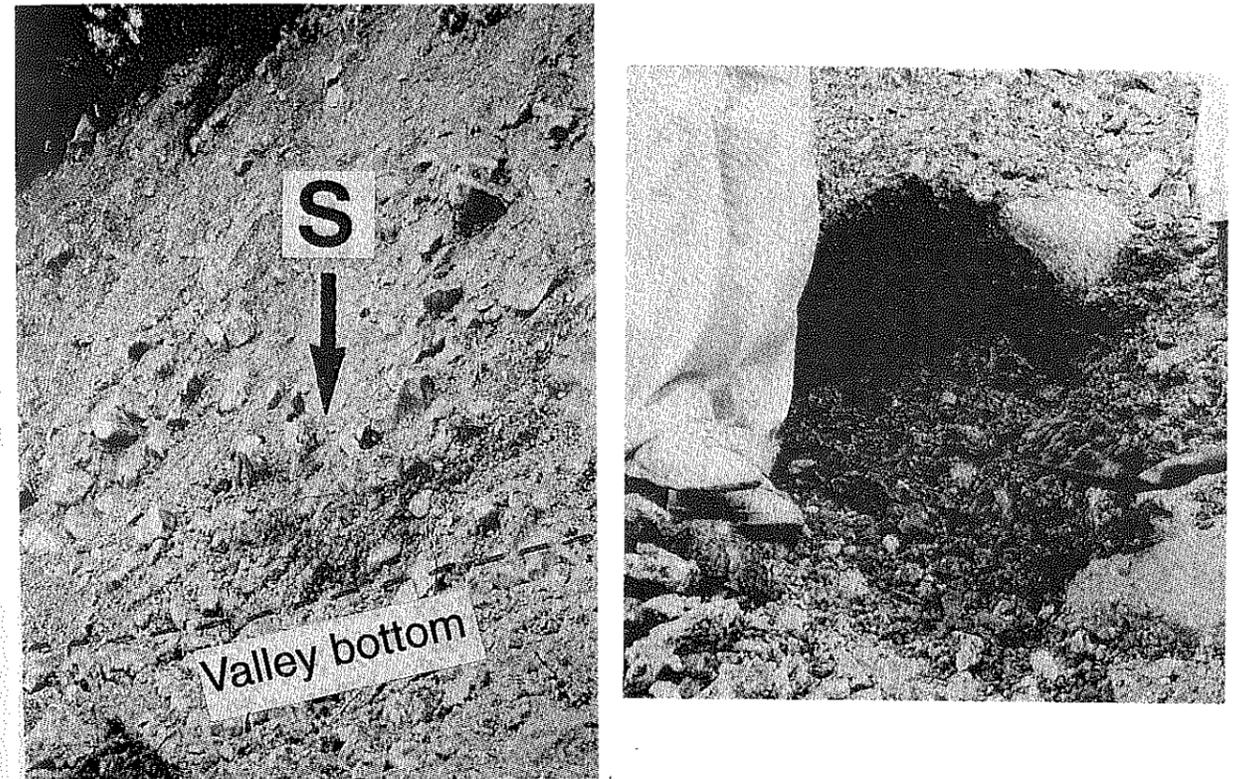
図3 サンプル採取地点の状況及びその近接写真 (図1に示した地下谷と斜面の境界付近を書き入れた)

な場所は、地下谷底面 (図1, 図2における緩傾斜の部分。地下水が集中し間隙圧比が高かった場所と思われる) でのせん断破壊であり、上部の急傾斜の部分は、間隙圧比も低くむしろ引っ張られて滑落した形と思われる。そこで、地下谷 (基岩凹部) 底面に近いところで地山と思われる場所からサンプルを採取した。図3がサンプル採取地点とサンプリングの状況である。土層はかなり大きな粒径の巨礫を多数含むが、すべり面はそのような巨礫を切る形ではなくその間のマトリクスの層でせん断したと考え、マトリクスの部分よりサンプルを採取した。また、試験機のサイズを考慮して現地にて9.52mm以上を取り除いた。その粒度分布を図4に示す。

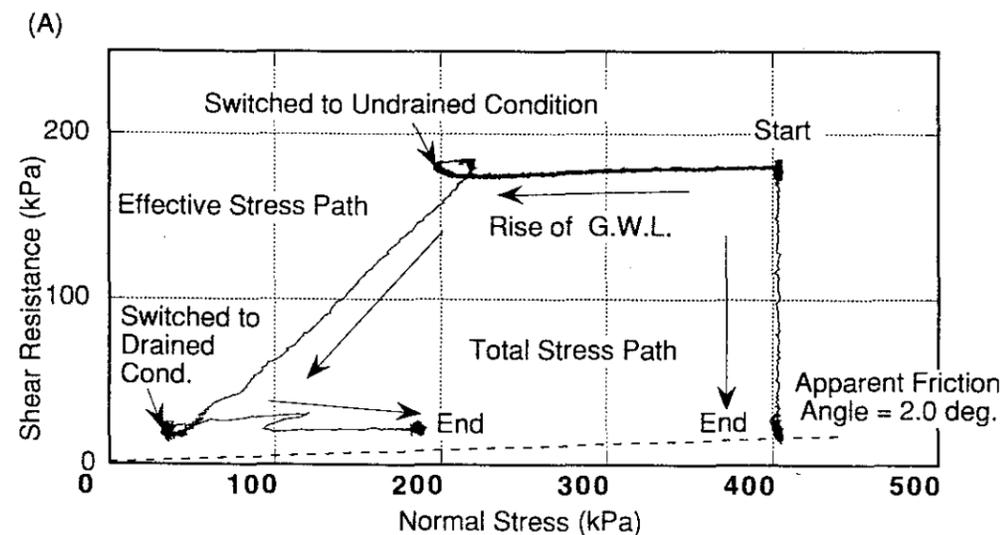
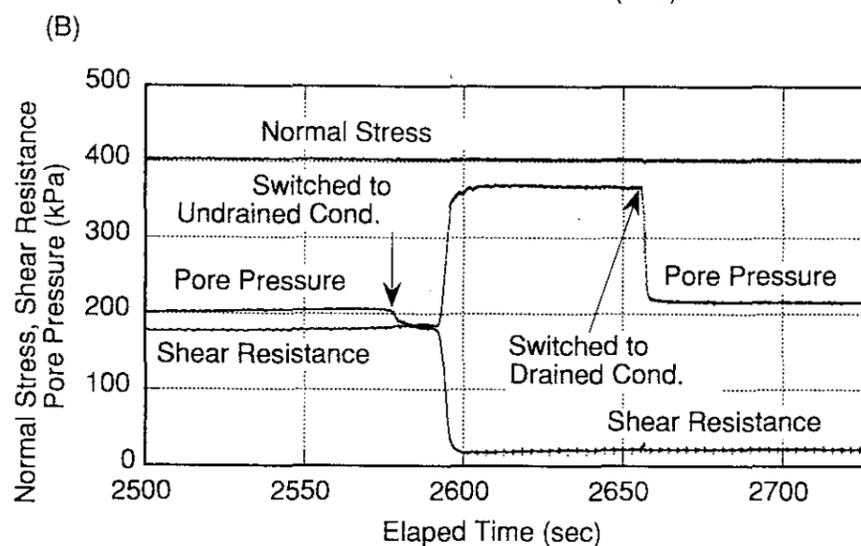
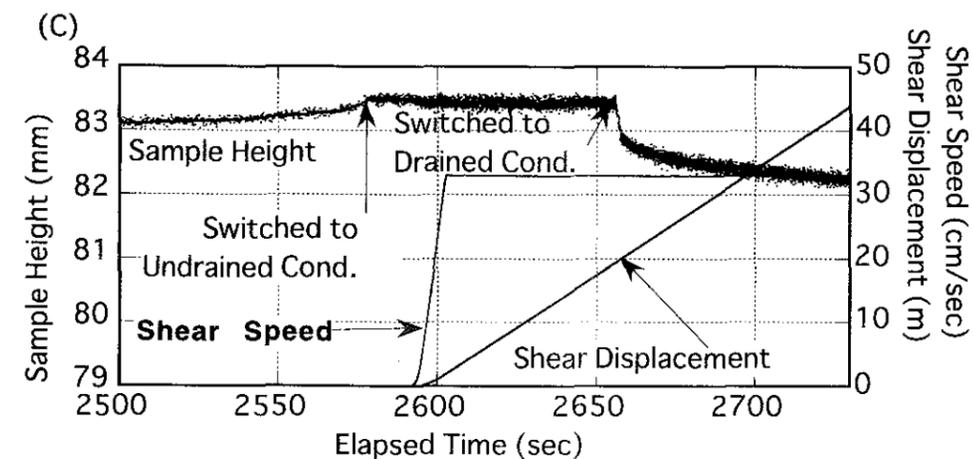
図6 リングせん断試験の結果。せん断開始後、直ちにせん断箱を非排水状態に切替えたもの。定常状態となった後に再度排水に切替えた。(A)：応力経路 (B)：応力・間隙水圧の経時変化 (C)：水平変位、せん断速度、サンプル高さ。 $B_D = \Delta u / \Delta \sigma = 0.96$ 。

図6は最初の試験結果の応力経路と経時変化の破壊前後を示したものである。水圧上昇開始から約2,580秒後にせん断変形が増大し始めた。試験結果の応力経路(A)を見ると破壊線に到達後、水圧供

給バルブを閉じてせん断箱を非排水にすると一時的に間隙水圧が減少する（せん断箱の上部より供給している水圧が切れることにより、せん断箱内の水圧が均等配分された影響と思われる（B））が、その後、せん断の進行とともに過剰間隙水圧が発生し、応力経路は破壊線に沿って低下し、低い応力状態で定常状態に達した。その時のせん断速度は、試験機の最大速度の3.3 cm/secである。この状態は、応力経路が破壊線に到達後、せん断の進行と共に過剰間隙水圧が発生することから、すべり面での粒子破碎と体積縮小に起因して生じるすべり面液状化と考えられる。すべり面液状化現象は、兵庫県南部地震で発生した西宮市仁川地すべりの研究から推定されたものである(佐々・福岡⁴⁾ 1995, Sassa et al. 1996⁵⁾, Sassa 1996⁶⁾)。図6より、この土砂の破壊後の定常状態で発揮される見かけの摩擦角はわずか2.0度であった。ついで、定常状態に達した後、せん断箱を排水状態に変えたところ、間隙水圧計の値（すべり面の2-6mm上で測定）は、過剰間隙水圧が発散しているが、すべり面での過剰間隙水圧は低下しなかったと思われ、せん断抵抗は変化せず（A, B）、見かけの摩擦角は2.0度のま

までった。この理由は、この試料はせん断されると細粒化（粘土化）し透水係数が極めて低下するらしいことと、排水状態では体積変化が生じるので（図6(C)）、せん断面で粒子破碎が継続し、せん断ゾーン内では、過剰間隙水圧の発生が継続するためと思われる。経時変化ではせん断破壊後、極めて急激な過剰間隙水圧の発生とせん断抵抗の低下、そしてせん断速度の急増が、明確に認められる。

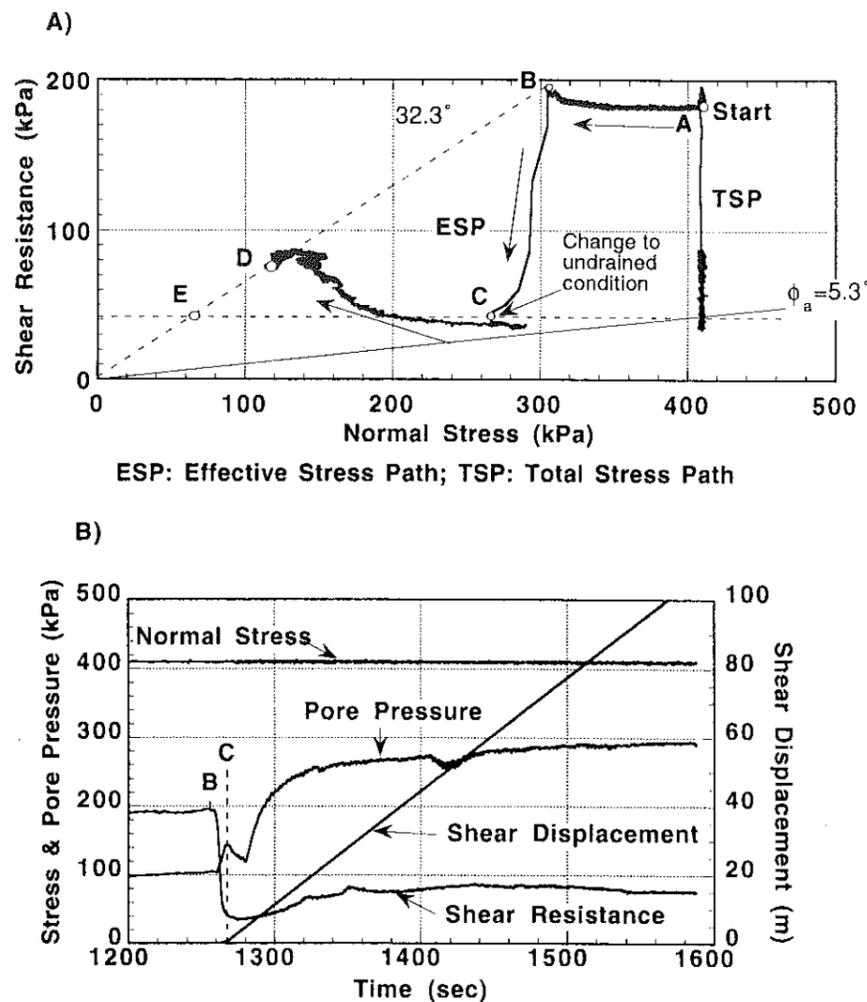
図7 リングせん断試験の結果。せん断開始後もせん断箱の排水状態を維持。破壊後、せん断抵抗が急低下し、その値がほぼ一定になってから非排水状態に切替えたもの（A）：応力経路（B）：応力・間隙水圧・水平変位の経時変化。 $B_D = \Delta u / \Delta \sigma = 0.96$ 。

図6の試験結果より、この試料はせん断が生じると粒子破碎が生じてせん断面の透水係数が低下することが分かったので、せん断開始後もせん断箱を排水状態のままにしてもせん断ゾーンの過剰間隙水圧はかなり維持されそうに推定された。そこで移動開始後も排水状態のまま試験した結果が図7である。図7（A）においてA点からC点までの応力経路が排水状態の応力経路である。地下水位上昇に相当する間隙水圧を徐々に上昇させるとある点（破壊線上）で、破壊が生じ、せん断が始まると同時にせん断抵抗が急激に低下した。そしてC点でほぼ定常状態に達した。この時に発揮された見かけの

摩擦角は5.3度である。排水状態(図5の上部の給水バルブをあけた状態)なので過剰間隙水圧は測定されていないが、有効応力は破壊線上にあるはずであり、せん断ゾーンで発生していると思われる過剰間隙水圧が、せん断面より2~6mmで測定している間隙水圧計には検出されていないことを示している。その後、せん断ゾーンで発生している過剰間隙水圧を測定するためにせん断箱を非排水にした(C点)。せん断ゾーンの過剰間隙水圧がせん断箱全体に分散したため、E点までは応力経路が達せず、それより大きな垂直応力で、D点で破壊線に到達した。せん断ゾーンでさらに粒子破碎が進行すれば、最終的にE点付近まで到達するはずであるが、せん断ゾーンの状態は、B~C点間の78.6cmのせん断によりかなりの粒子破碎が生じて、それ以上の粒子破碎が生じにくい状態になっていたと思われる。せん断ゾーンの細粒化とそれに伴う透水係数の変化を調べるために、せん断箱の下部より水圧を与えて水圧制御で透水係数(サンプル全体の平均的値)を測定したところ、せん断前は 1.0×10^{-4} cm/sec、せん断後は 4.8×10^{-7} cm/secであり、細粒化による透水係数の低下を裏付ける値が得られた。さらにこの細粒化を視覚的に確認するために、同一供試体を用いた一連の試験後、せん断箱上盤を取り外し、試料の断面を切って観察した。図8がその写真である。幅1~2cmの細粒化したせん断ゾーンが認められる。

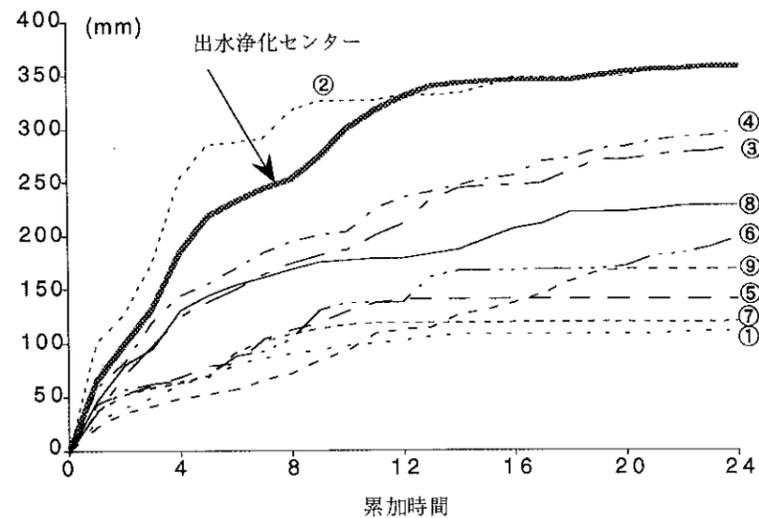
図2 災害発生時の最大累加雨量

図には針原川土石流災害時の出水浄化センターにおける累加雨量曲線も記入されているが、12時間までの雨量は71年7月23日の紫尾の雨量(表2の②)について2番目、12時間から24時間雨量についてはほぼ同じで1~2位となっており、まれに見る大雨であったことを示している。

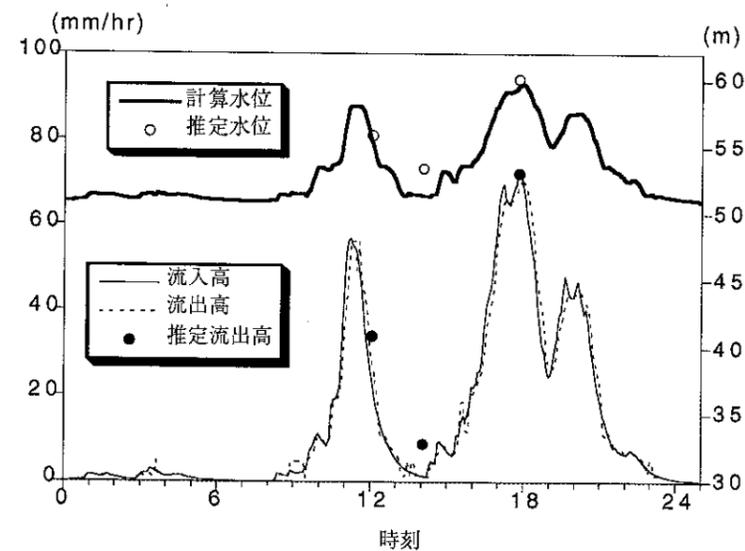
図9 水位と流出量の時間変化 ($T_m = 1$ 時間として計算)

図8に示したハイドログラフと先に示した水位と放流量の関係を用いて、水位と放流量を計算する。図9は $T_m = 1$ 時間として計算した流入量を用いて計算した結果を示したものである。図によると、流出波形の低減や時間遅れはごくわずかで、ダムによる貯留効果はほとんどない。

同図上に表3に示した流出高及び水位の推定値をプロットすると、計算値とよく一致する。したがって、 $T_m = 1$ 時間として計算した流出波形は、実績流量をよく再現していると考えられる。

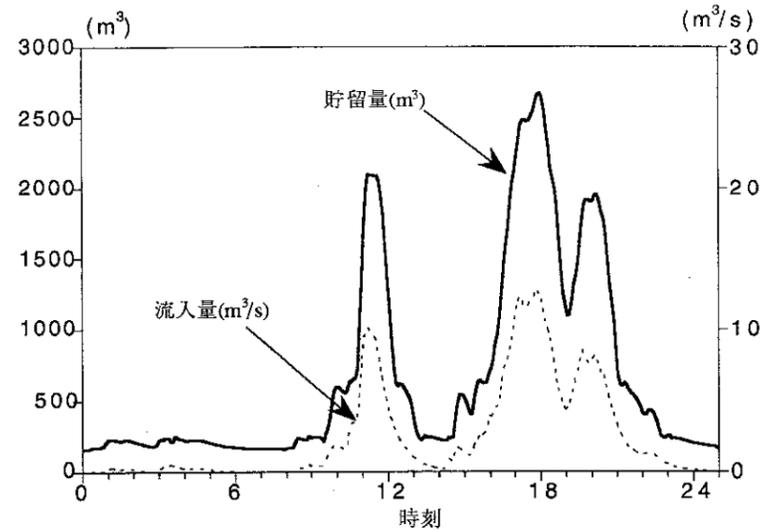
図10 貯留量の時間変化

上述の計算からえられる砂防ダムの貯水量を図示すると、図10がえられる。それによると、土石流発生時の貯水量は数100m³程度と思われる。これは、当時溜池に貯まっていたと思われる水量(9000m³)に比べるとかなり少ない量である。

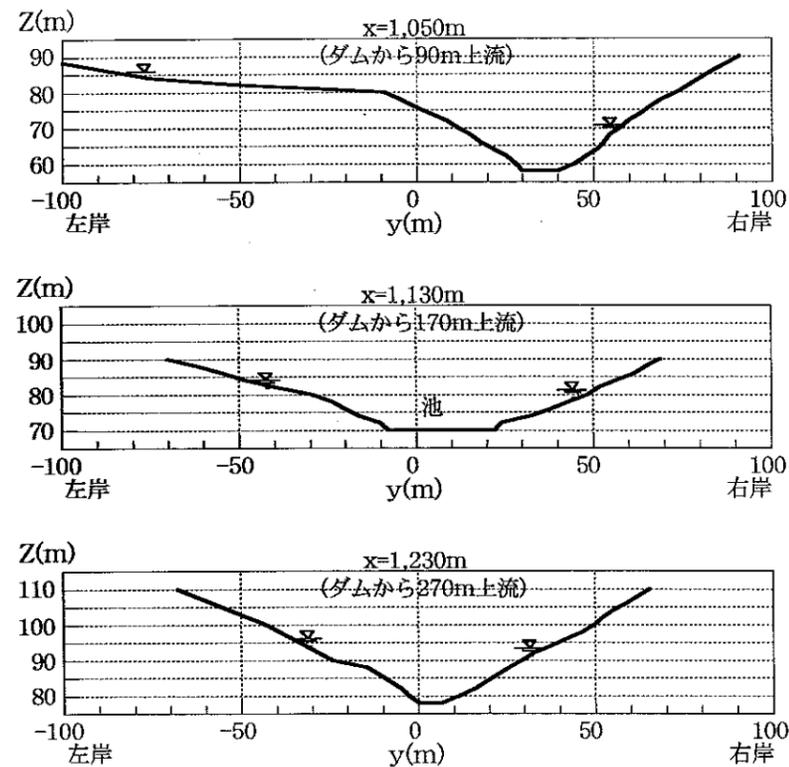
図3 地形図より読み取られた災害前の流路横断面図。

図3は, 区間BCにおける流路について, 災害後の航空写真を用いて地形図より読み取った横断面図である。図中の流路断面には, 右岸, 左岸それぞれに痕跡水位をプロットしている。用いた地形図は災害前のものであるため, 図中の断面は土石流発生前の流路断面を示している。土石流通過時には浸食あるいは堆積が発生し, 発生前の断面は変化しているものと考えられる。従って, 図中の断面形には精度上問題は残るが, 池の所($x=1130m$)などでは左岸側に2~3m程度水位が上昇しているにすぎないが, すぐ下流($x=1050m$)では針原川が右に湾曲しているため, 右岸側に比べて左岸側に約15mも水位が大きく乗り上げている。従って, 土石流の主流は規模の大きなものであったことがうかがえる。

以上の結果と3章の痕跡水位から、土石流の主流部分は、崩壊発生後、砂防ダム地点までは高濃度の状態で一気に流れ下ったことが推測される。砂防ダムのすぐ上流(x=1050m)では左岸側に約15mも土砂が乗り上げて堆積しているが(図3)、それは主流が流下した際の名残であろう。巨れきや土砂は一部はダムに捕捉され、残りは、池やダムに湛水していた水と混合してダムから流出し、ダム上流区間の流下土砂濃度よりは小さな濃度で、ダム下流域の集落を襲ったものと推測される。

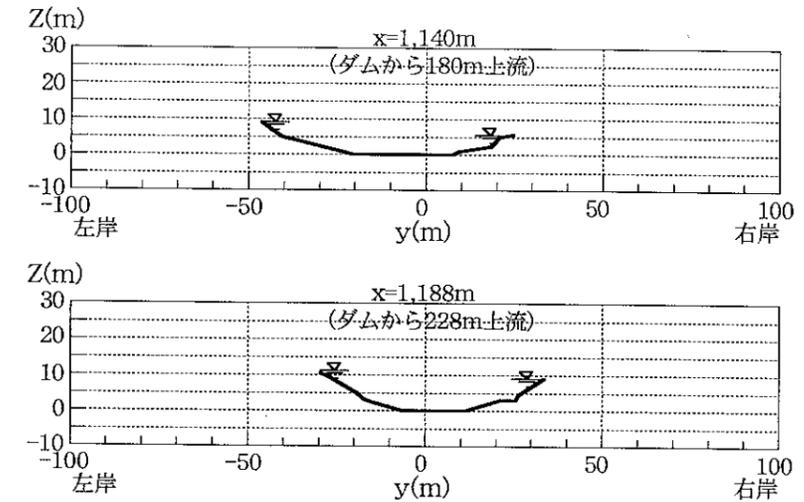
図4 実測された災害後の流路横断面図。

図4の横断面は, 災害後の8月30日に現地において簡易測量した結果である。図3, 4いずれにおいても左岸側の水位が高くなっている。

また, 図5は, 図4に示す断面と同一地点において, 地形図から読み取った流路横断面図である。図5については精度上, 詳細な考察には限界があるが, 図4, 5を比較すると, 災害前後において著しい断面の変化はないようである。

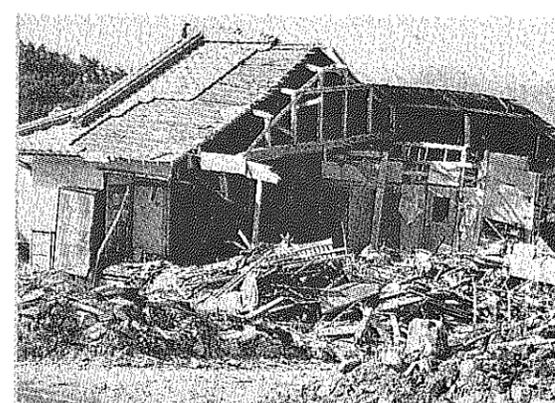
写真2 氾濫域左端付近の家屋被害

砂防ダム下流では、氾濫域の左端に立地していた家屋が写真2のように破壊されていた。氾濫域の針原川近傍で見られた写真3のような土砂の流入による家屋破壊状況と異なり、ほとんど土砂の流入の影響が無いけれども家屋が大破している。これは土石流により直接的に破壊されたのではなく、流水の影響と考えられる。また、ベッドに乗ったまま流されて一命をとりとめたとの新聞報道もなされていること等を総合すると、大量の水が押し出されたのではないかと推定できる。ただ、これが砂防ダムに湛水していた水なのか崩土から絞り出された水なのかは不明である。これについては次章で検討する。

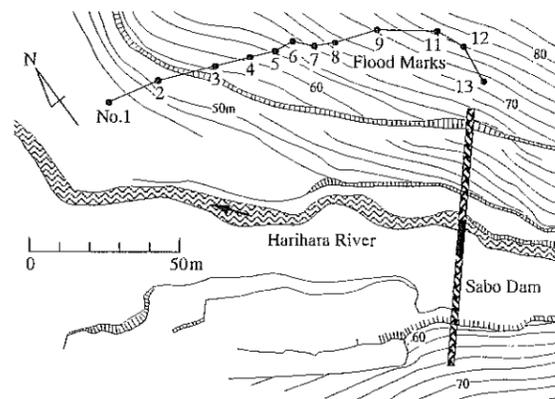
図3 砂防ダム右岸の洪水痕跡高さ

現地調査でこの洪水痕跡を調査した結果を図3に示しておく。最大で標高 76 m 程度まで痕跡が残されていた。なお、砂防ダムの天端高は 63.95 m であるが、右岸側の袖の一部は破壊されて流失し、約 1 m 程度低下した。洪水痕跡は砂防ダムの天端高より $10 \text{ m} \sim 12 \text{ m}$ 程度上回っていることがわかる。ただし、この数値は地形図の精度に大きく依存していることを断っておく。

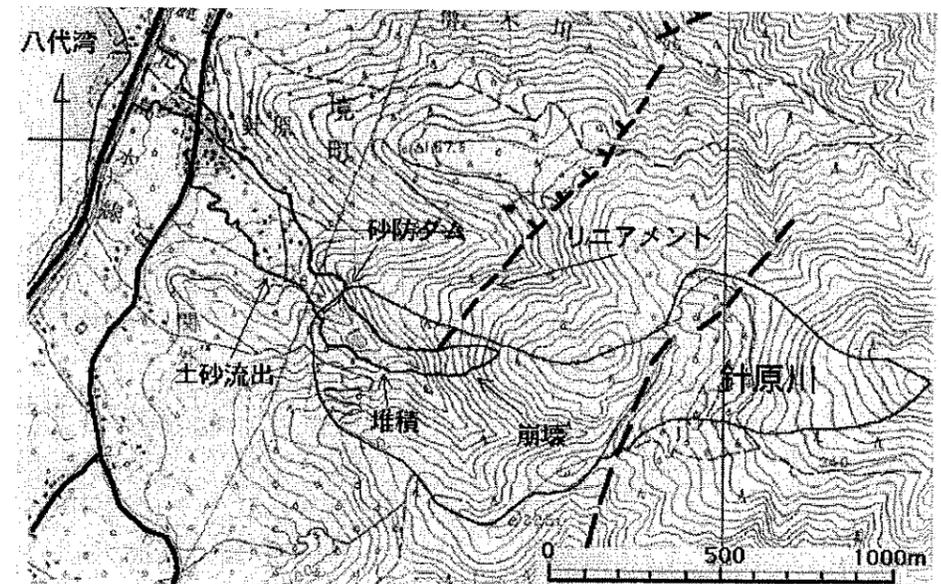
図1. 針原川流域の地形図と土石流の発生状況

針原川流域の地形図を図1に示す。砂防ダム地点の流域面積は0.68 km^2 、山頂からの距離は1.38 km である。今回発生した崩壊地は標高100~200m付近にある。そこを含む矢筈岳西麓は緩斜面を持つ小起伏山地を有し、砂防ダム下流から河口にかけては扇状地となっている。針原川の河床勾配は、上流域から右岸の扇頂部まで急勾配で、大体1/6~1/8ぐらいである。扇頂部から扇状地中央部までが1/19、そこから河口までは1/30となっている。

崩壊地の最大崩壊幅は約90m、平均崩壊幅は約70m、最大崩壊深さは鉛直方向で約28m、最大崩壊斜面長は約220mであった。今回の災害の氾濫面積は航空写真により、0.151 km^2 （ダムより上流の崩壊地を含む面積は0.043 km^2 、下流は0.108 km^2 ）であった。

平成9年5月13日のマグニチュード6.2の鹿児島北西部地震では、出水市で、756galの地震動が科学技術庁防災科学技術研究所により記録されている。針原地区は震源（紫尾山）から北北東21kmの位置にあり、図1に示す崩壊斜面は東から西に向かって滑っており、地震のゆれ方向（東西）と一致する。この付近は北東/南西方向に出水断層がある地域で、崩壊斜面地点では図1の波線のようなリニアメントの存在が指摘されている³⁾。現地では崩壊斜面下部付近に、露出した玉葱状の風化岩石を見いだすことができ、地層の変化が観察される。この地域の地形は、写真1のような丘陵地帯であり、戦後、土石流は発生していない。平成9年3月以降に繰り返された鹿児島北西部地震による影響が十分考えられる。

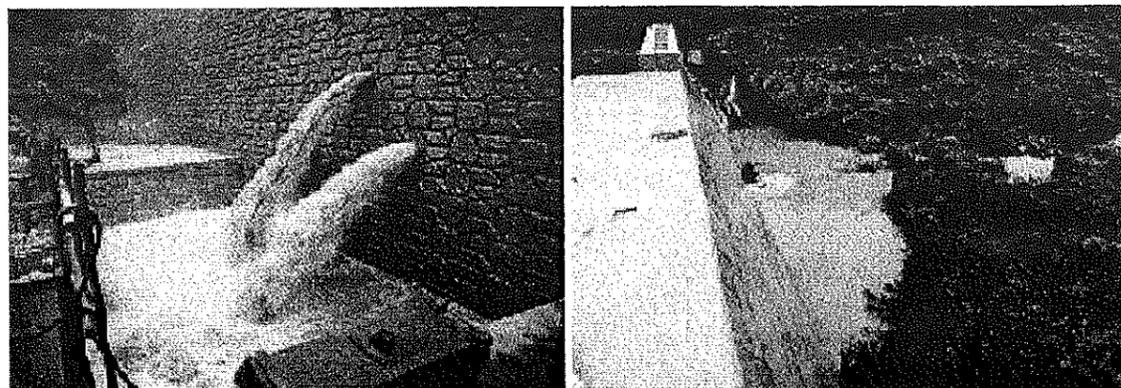
写真2. 砂防ダムからの流出状況（平成9年7月9日12~14時頃撮影, 鹿児島県砂防課提供）

土石流の発生は7月10日の0時40分頃である。砂防ダムの水通し孔からの流出の様子を、写真2(7月9日12時~14時頃)で見ることができる。このとき、出水市内のA地点の降雨は小康状態で、水位は4段中、下から3段目まで上昇している。15時から20時にかけて、A地点の降雨は非常に強く、22時から23時にかけて、雨は止んだが、山地部にあるB地点では、雨が降っているようである。下流の多くの住民が、このとき異様な音を聞いている。前述の凸地形の斜面が崩壊し、土砂がため池に流下・流入し、ため池の堰堤を破壊後、砂防ダムに流入し、突き進んだと考えられる。原河床の縦断形状と土砂堆積後の形状を図4に示す。図から、土砂混じりの水が下層部に溜まり、大崩壊の後、ため池と砂防ダムの区間は一つの超大すべり面となった。まず、砂防ダムの直ぐ下流の両岸で水しぶきがあがり、砂防ダムが満砂状態になった後は、一気に下流へ向かった。

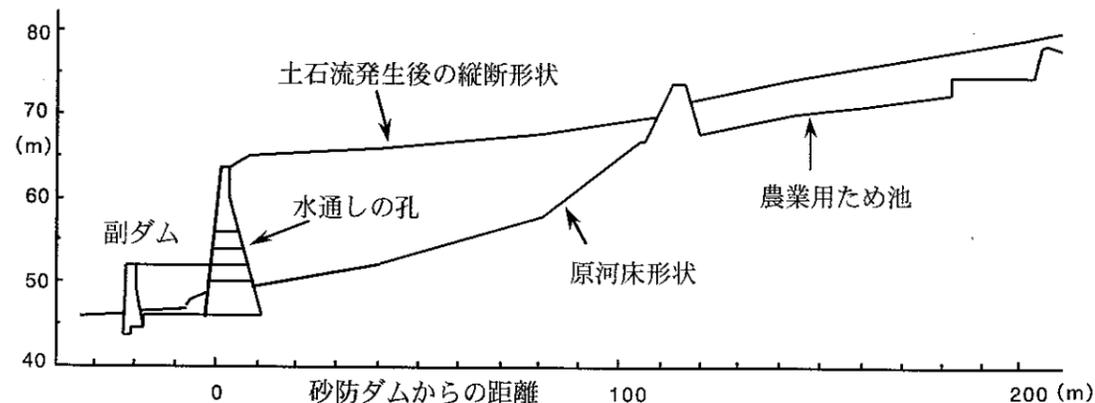
図4. 砂防ダムの堆砂状況と縦断形状

砂防ダムは、河口から1.3kmの位置にあり、重力式コンクリートダム（ダム高14m、堤長85m、計画貯砂量22000³、水通し底幅8m）である。計画流出土砂量は、52,000m³としている。土石流により右岸袖部等の一部が破損した。ダムの容量は約52,000m³と算出された。写真2及

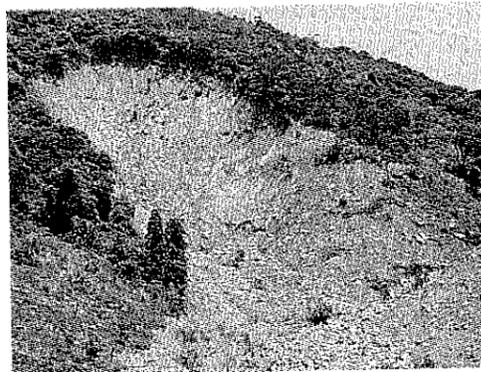
写真1 斜面崩壊部(1997.7.24撮影)

1997年3月と5月の2度にわたって、鹿児島県の北西部、阿久根市・串木野市・宮之城町を震源とする震度6前後の地震が発生した。著者らは、土石流源頭部の斜面崩壊の原因として、大雨の他にこの第一、第二の鹿児島県北西部地震とその余震が関係していると考え。特に、出水市においてそれぞれ727gal、728galという1995年の阪神・淡路大震災にも匹敵する最大加速度を発生させた⁴⁾。2度にわたってこのような大きな地震が起こったにもかかわらず、出水市での地震被害は、あわせて負傷者74名、住家倒壊57棟であった。地震による衝撃は、すぐ近くの山々や被覆植生である森林等の自然が受け持ったのではないかと考えられ、これらの地震と打ち続く余震の結果、山々のどこかにダメージがあったのではないかと推測される。その場所が震央である宮之城町から約15kmしか離れていない、今回崩壊した斜面にあると著者らは考え、LANDSAT/TMデータにより植生環境の変化及び地表面温度の変化に着目して検討を行った。斜面崩壊部の様子を写真1に、地震の震源地と被災地

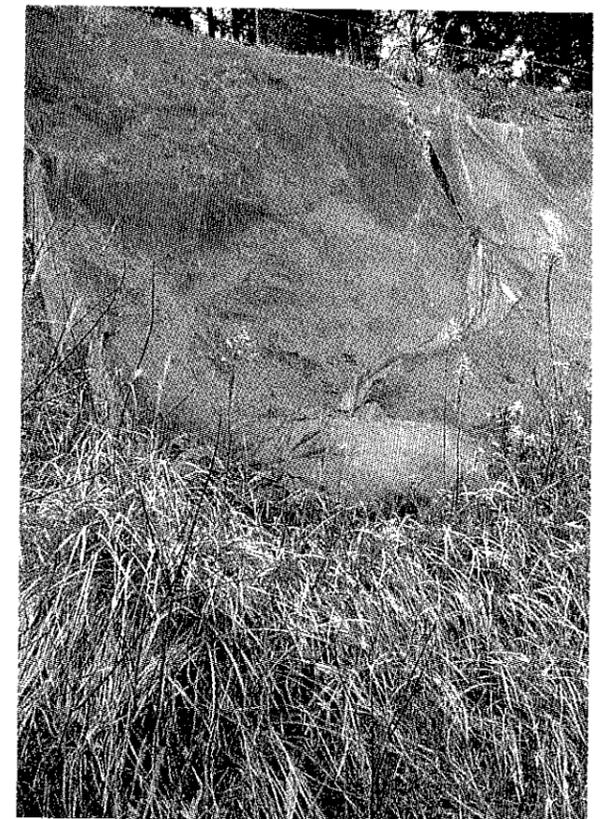
写真-6 ネットにより捕獲されたままの土砂

今回の崩壊斜面には防災のために落石防止ネットが張られており、崩壊土砂は全てこのネットに捕獲されていたため、被災家屋への土砂の流入量を最小にしたであろうことは十分想像できる。しかし全て捕獲していたためにネット内の土量は大きくなり、結果的に大きな土量がまとまった状態で被災家屋へ流入したことも考えられる。もしネットの下端が固定されず、フリーになっていたら崩壊した土砂はもっと多く被災家屋へ流入していたかもしれないが、その過程は幾分異なった状態で流入したかもしれない。どちらが結果的に被害を最小にできたか不明であるが、ネットの下端がフリーの方が土砂が早く出ることにより警戒が早期にできる場合もあるように思える。各地の斜面では落石防止用ネットや崩土の落下防止のためにネットで斜面が覆われることが多いが、写真-6のようにネットに一時貯留されたままの場合もあり、このような場合には捕獲された土砂が一気に崩落することも

考えられ、この場合は危険となる。ネットにより落下のエネルギーを減少させることを目的とするか、あるいは崩壊した土砂を捕獲することを目指すか、どのような役割をネットに期待するかに関しては今後一層の検討を要する。

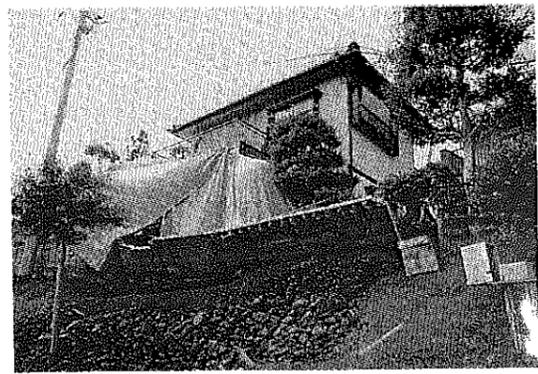
写真2 ブロック塀の倒壊

写真2は、滑落崖の発生により傾いた電柱とコンクリート塀を示している。この塀の向こう側には、幅30cm程の地すべりクラックが生じている。地すべりクラックへの雨水の浸透を防ぐために、ブルーシートが掛けられている。また写真右側には伸縮計が見える。

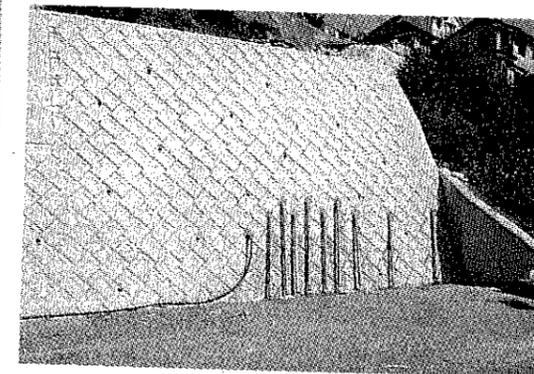
写真5 水抜きボーリング排水パイプ

写真5は、水抜きボーリングで敷設された排水パイプを示している。調査日前は10月2日の9mmの降雨以降晴天が続いている状態であったが、何本かの水抜きパイプからは水が少量流れ出していた。

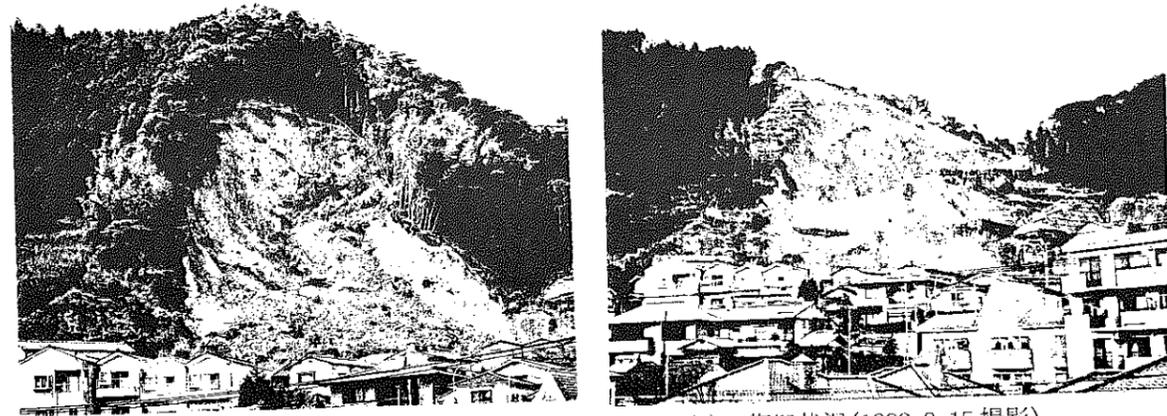
(a) 崩壊発生直後(1997. 7. 23 撮影)

(b) 復旧状況(1998. 2. 15 撮影)

長崎県は、この土砂災害に対し9月よりボーリング調査を開始して、その調査結果をもとに11月1日より災害復旧工事に着手している。対策工としては、斜面のボーリング調査の結果、当初の予想よりも地盤が軟らかいことが判明したため、約5km²の斜面を削り取り、約45度ある斜面を約10m毎に6つの小段をつけ、格子状の法枠工で固めることで補強する工事を現在実施している。本土砂災害について崩壊発生直後を写真1(a)に、現在の復旧状況を写真1(b)に示す。

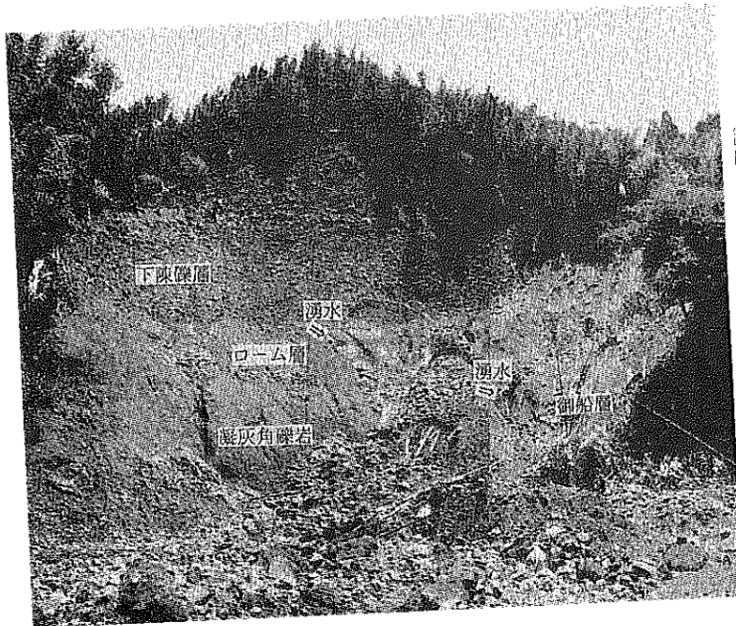
写真1 益城町福原河内だ地区崩壊斜面

c) 崩壊状況³⁾：高さ70m,幅70m,にわたり斜面崩壊が発生し,崩壊土量40,000m³で河川及び町道が埋没した。しかし,幸い人的および家屋の被害はなかった。(写真-1)

に水が流れた跡があり、斜面の下部ないし中央部から吹き出した地下水がこの崩壊の主原因と考えられる。下部の湧水は御船層と凝灰角礫岩との間,中央付近はローム層と下陳礫層間からの湧水である。下部からの湧水は以前から少しずつ出ていたものと考えられ,御船層の上面には4~10cmの粘土層があり(写真-2)、しかも粘土層表面にはすべり条痕が見られたことより、以前から不安定な斜面であったと考えられる。この湧水により斜面の下部がまず崩壊し、その結果その上部の厚い礫層が安定を失ってに崩壊した為大きな斜面崩壊となったと考えられる。

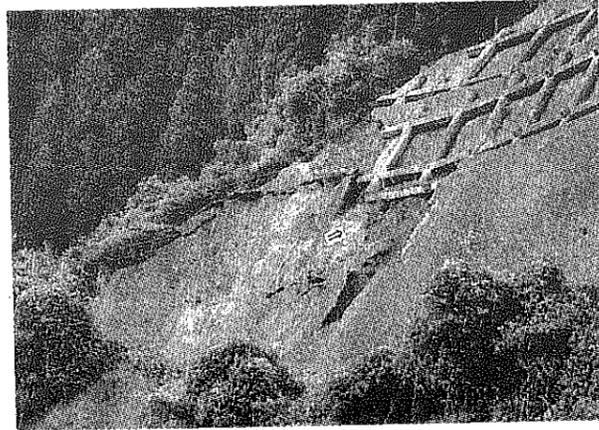
写真5 吹き付けモルタルの崩落

c) 災害状況³⁾：平成9年7月6日から大雨の影響で町道の道路法面のモルタル吹き付け部が剥離落下及び格子枠のアンカー頭部脱落(写真-4, 5)の被害が発生し、町道の全面交通止めを行った。その後8月9日に法面上部の山林内に地山の亀裂(写真-6)を発見、現地調査の結果、法面上部約200mの箇所に段差1.5m程の亀裂があり、地すべりの兆候を確認した。亀裂の末端部が砂防ダムの右端部に近くダムへの影響が懸念されたため、応急対策としてダムの貯留水を排水して町道部分に押さえ盛り土を行った結果、現状では落ち着いたように見える。

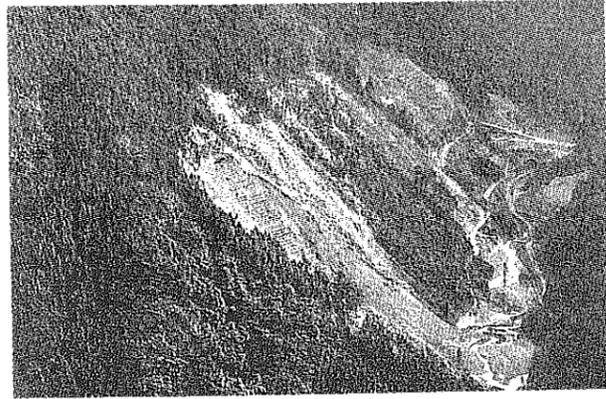
写真7 坂本村鮎埴り地区斜面崩壊地の航空写真

c) 崩壊状況³⁾：崩壊は7月15日午前8時頃発生し、同日夕方まで数回にわたり繰り返され、終息時点では、高さ130m、幅70mにわたり山腹が崩壊(写真-7, 8)し、その最大深さは15m以上に達した。崩壊堆積土量は130,000m³で自然河岸、村道、及び林道が埋塞したが、幸いにも人的、家屋被害はなかったが、埋塞土により上流に湛水し(写真-9)、埋塞土の崩壊による土石流災害が想定されたので下流の責及び川原

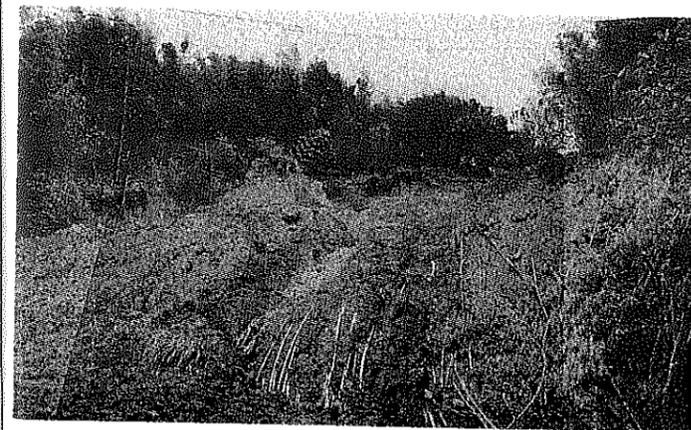
写真11 水俣市多々良地区の崩壊斜面

- a)発生時期³⁾：7月9日22時頃(最大日雨量：329mm(気象台・水俣、9日),図-9)
- b)発生箇所：多々良町家屋裏手の山裾部南北向き急斜面,(図-10)
- c)災害状況³⁾：高さ30m,幅27mの急傾斜斜面の崩壊で、崩壊土量4,500m³,7名が生き埋めになったが全員無事救出された。なお、家屋2棟全壊した。(写真-11,12)
- d)地質：凝灰角礫岩からなり、風化はかなり厚く、最大3~4mに及び、断層面と思われる面に沿って崩壊が起こっている。
- e)地形：尾根の先端に近く、下端部は局部的に凹型の横断形状を呈し、その部分に抱かれるように4軒の家屋と私道が接近していた。斜面の縦断形状は下端で1割程度、上部は緩やかな凸型形状で、崩壊頂部は狭い耕作地で、さらにその上方は階段状の元耕作地跡が見られた。植生は耕作地と雑木林であるが、竹の侵入が激しい。また以前に生じたと思われる亀裂(崩壊斜面の左側斜面)に竹が侵入しているのも見られた。

- f)崩壊機構：斜面崩壊は最大日雨量を記録した9日の22時で急傾斜地の豪雨による斜面崩壊の典型である。

崩壊は断層と見られる部分で発生し、残っている斜面と崩壊部分では風化の度合いがかなり異なっている。崩壊した斜面の上部にも急崖が見られ、斜面左側に大きな亀裂が見られることから、その亀裂から雨水が浸透し、地盤の飽和により粘着力が低下し、せん断抵抗力が低下し崩壊したものと考えられる。
