鹿児島大学理学部地学教室 岩松 輝・露木利貞

## I. はじめに

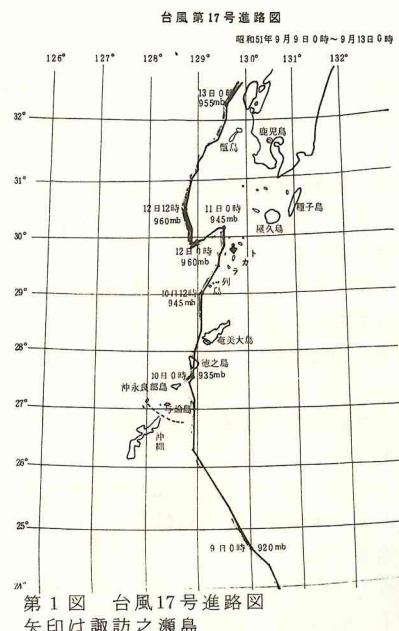
第1図 台風17号進路図  
矢印は諭訪之瀬島

1976年9月4日15時、グアム島南東海上に発生した台風17号は、次第に発達しながら北上し、薩南諸島を縦断した。その間、10日夜半頃から12日早朝にかけて、屋久島西方海上でほとんど停滞状態となつた(第1図)。そのため、トカラ列島は長時間暴風雨圏内におかれ、中之島では10日から12日の間に1211mmの未曾有の雨量を記録した。中之島の南東20kmにある諭訪之瀬島でも同様の暴風雨に見舞われた。図版1は道路わきの火山灰の崖にできた土柱を示している。土柱は、降雨の際、小石がおおいとなって侵食をまぬがれた部分が柱状に残ったもので、通常は鉛直にできる。ところが諭訪之瀬島では、このように傾斜した土柱が見られた。このような斜めの土柱は、一定方向からの強い風と強い雨が長時間持続するという条件がそろってはじめて形成される。しかもそれが保存されるためには、その後の降雨によって流されることのないよう、台風一過のようなすみやかな天候の回復が必要である。すなわち、ごく近くに長時間台風が停滞したという特殊な条件のもとで形成された非常にめずらしいものである。このような斜めの土柱が観察されるのは、島の南東部付近に限られ、しかも、南に面した崖に多い。その方位を測定してみると、露頭の向きにもよるが、一般にN~NW方向に10°~35°傾斜しているものが多く、中にはほとんど水平のものもあった。これは、S~SE方向から横なぐりの強い雨が、長時間持続して吹きつけたことを物語っている。

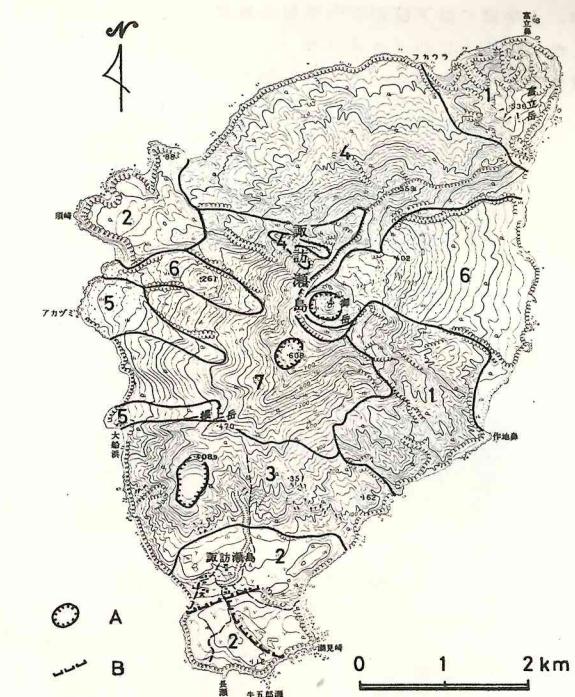
第2図 諭訪之瀬島空中写真地質図

諭訪之瀬島は周囲約10kmの小さな火山島で、その主体は標高799mの成層火山諭訪御岳から成っている(第2図、図版2)。御岳はわが国でもっとも活動的な活火山のひとつで、最近まで毎年のように噴火をくり返してきた。記録に残っている噴火でもっとも大規模なものは、文化10年(1813年)と明治17年(1884年)のもので、それぞれ溶岩を流出させ、大量の火山灰やスコリアを降らせた。
